L'acqua che non c'è

Dossier DMV 2011

Segnalazioni DMV 2011.

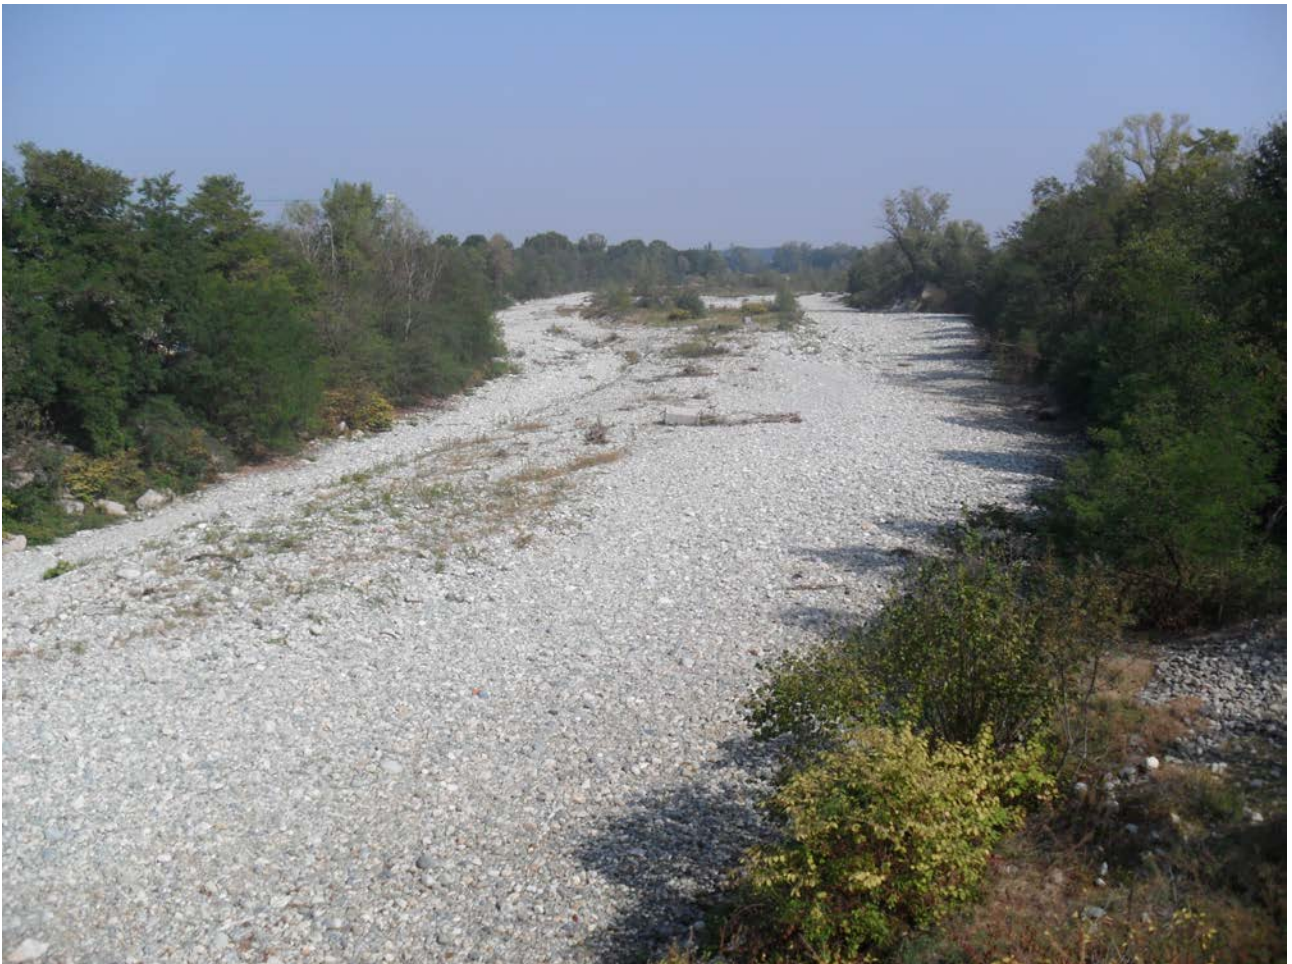
26 agosto 2011 – Il Po al ponte tra Revello e Saluzzo

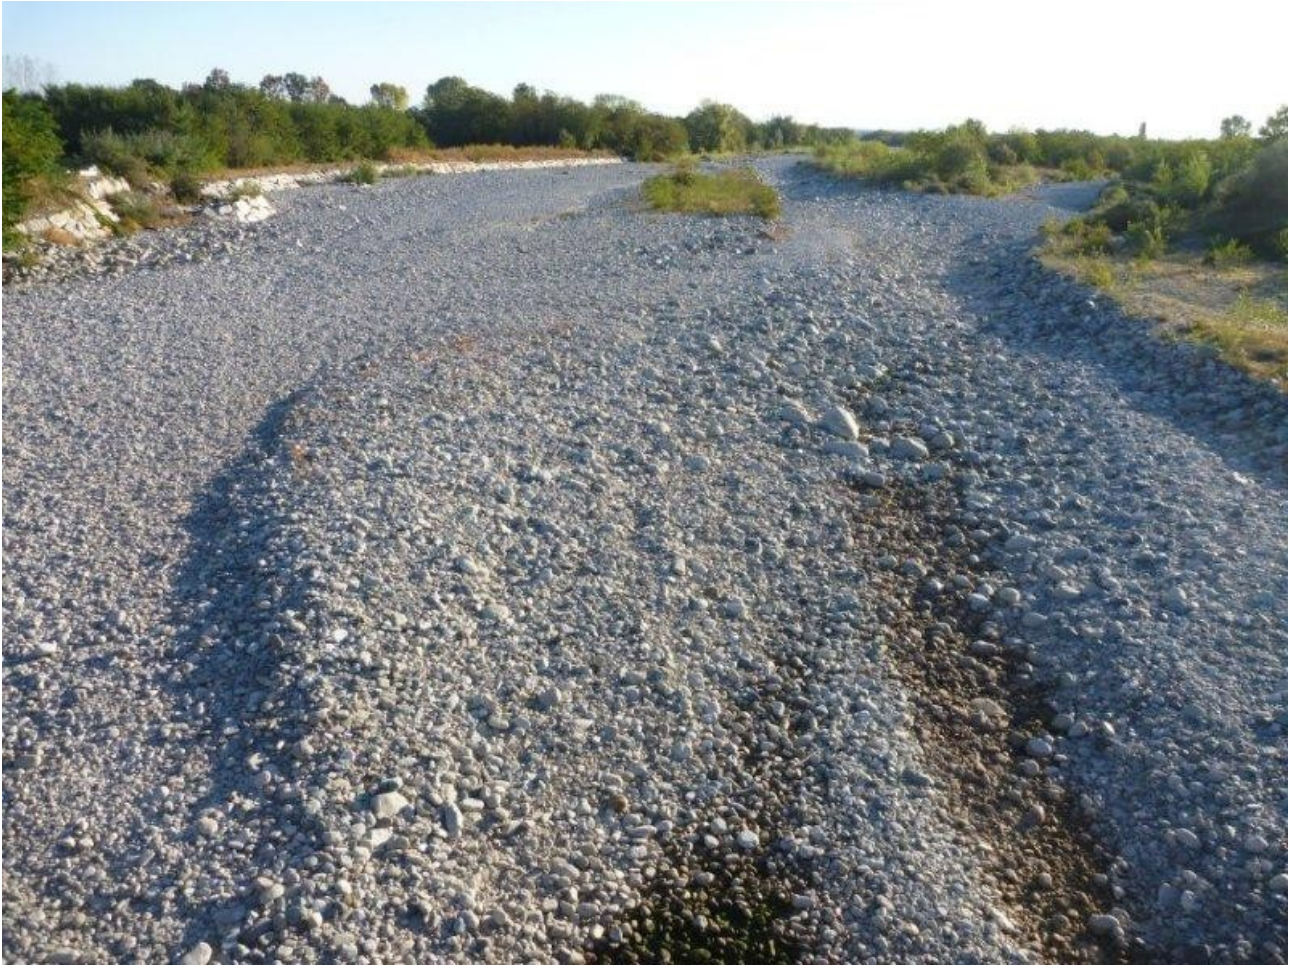
12 ottobre 2011 – Il Pellice al vecchio ponte della ferrovia di Bricherasio

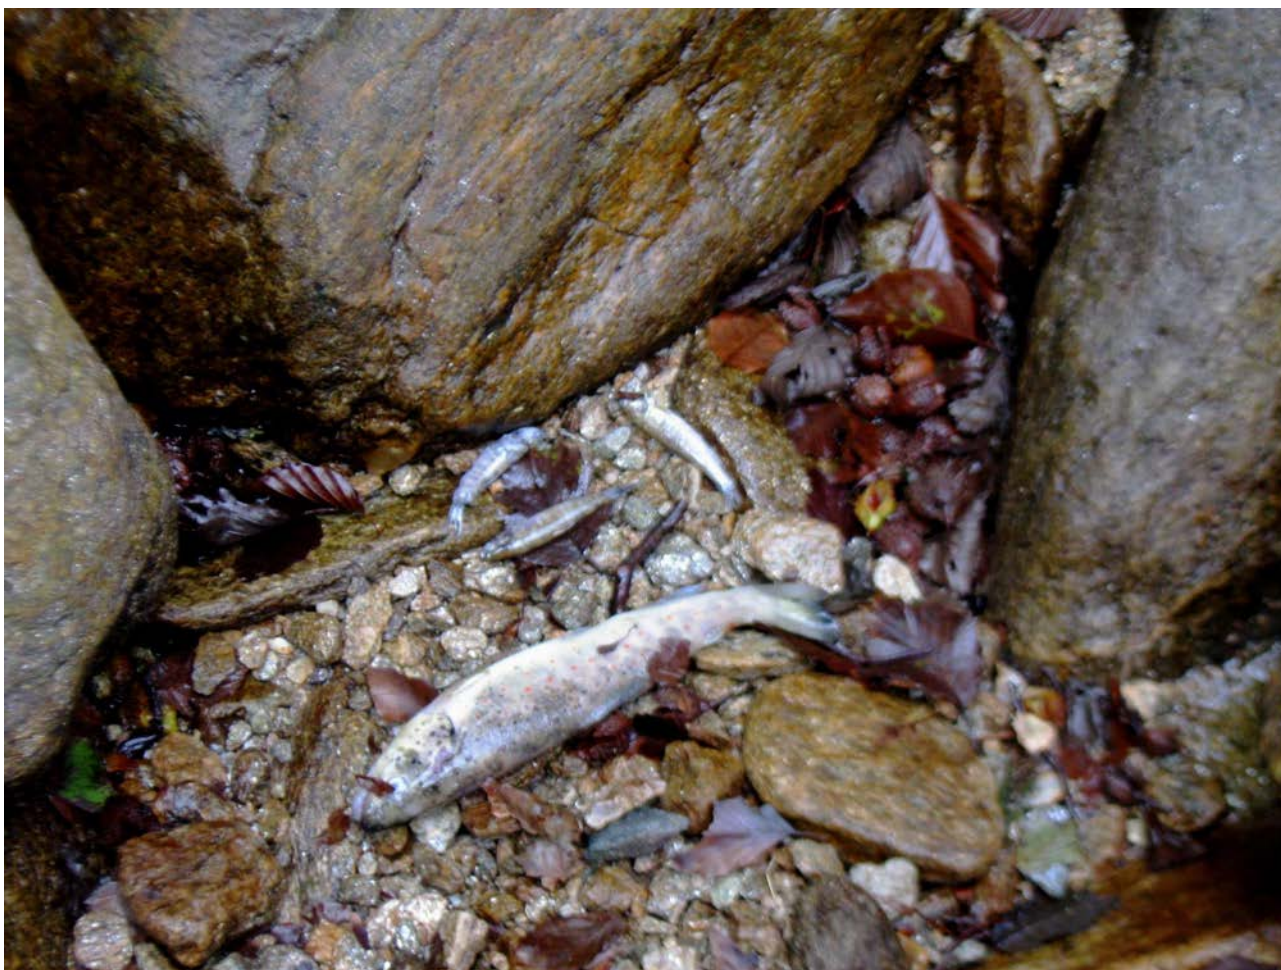
6 ottobre 2011 – Il Sessera a valle della diga delle Mischie

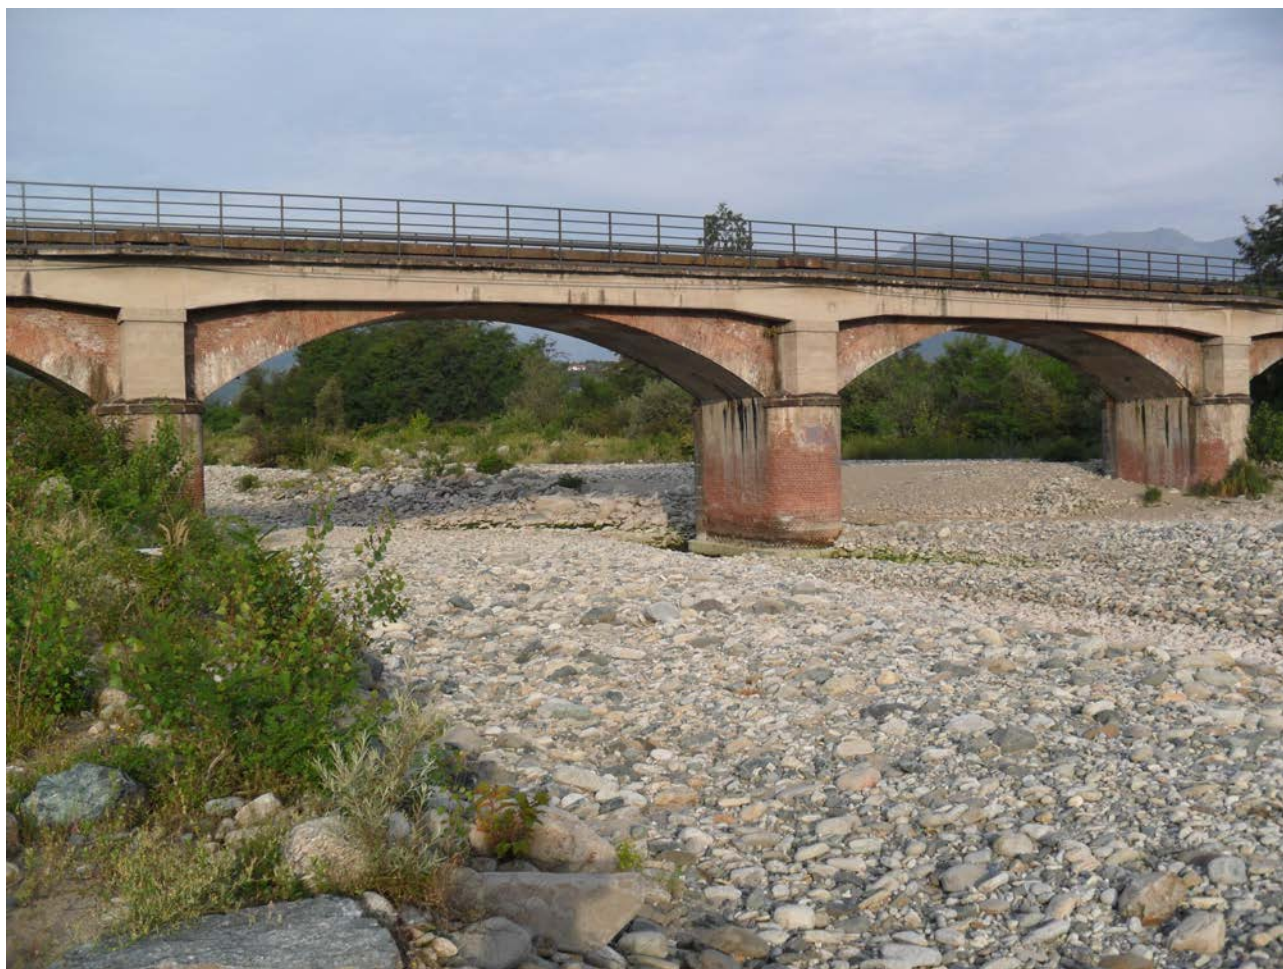
Il giorno **12 agosto 2011** il sottoscritto ***** ha effettuato una perlustrazione lungo il corso d'acqua Torrente Pellice nel Comune di Campiglione Fenile in Provincia di Torino e precisamente presso la località Fenile. In questa località si può osservare la derivazione irrigua del Canale di Cavour, in sponda destra; la derivazione viene effettuata tramite una traversa temporanea di materiale riportato dall'alveo; come si può vedere nelle foto allegate a questa segnalazione, a valle della traversa non viene rilasciato neppure un quantitativo minimo d'acqua e il letto è completamente in asciutta; tale situazione si può riscontrare anche a valle, per molti chilometri. Mi sono recato anche più a valle, all'altezza del vecchio ponte della ferrovia di Bricherasio (ora pista ciclabile), potendo constatare che, nei pressi di uno dei pilastri del ponte, si poteva ancora notare una sacca d'acqua in cui nuotavano molti pesci, destinati naturalmente a morte sicura.

12 agosto 2011 – Il Pellice al vecchio ponte della ferrovia di Bricherasio

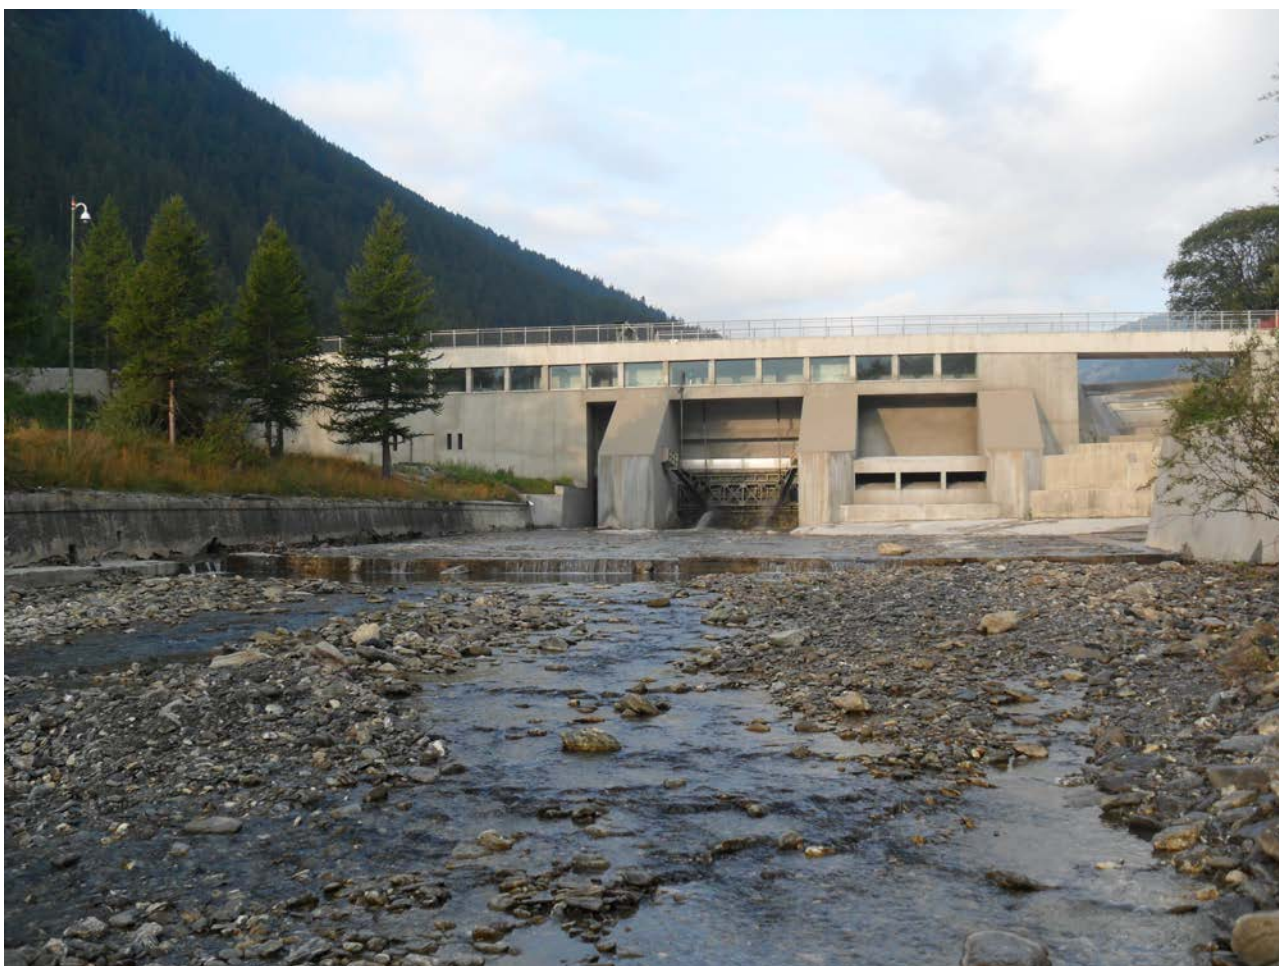
Il giorno **22 agosto 2011** il sottoscritto ***** , rappresentante di Legambiente Piemonte/Valle d'Aosta ha effettuato una perlustrazione lungo il corso d'acqua Torrente Chisone nel Comune di Usseaux in Provincia di Torino e precisamente presso la località Pourrières. In questa località si possono osservare la diga e il bacino idroelettrico; come si può vedere nelle foto allegate a questa segnalazione, a valle della diga viene rilasciato un quantitativo molto esiguo d'acqua e il letto è quasi completamente in asciutta, facendo pensare che non sia rispettato l'obbligo del DMV.

22 agosto 2011 – Il Chisone a valle della diga di Pourrières

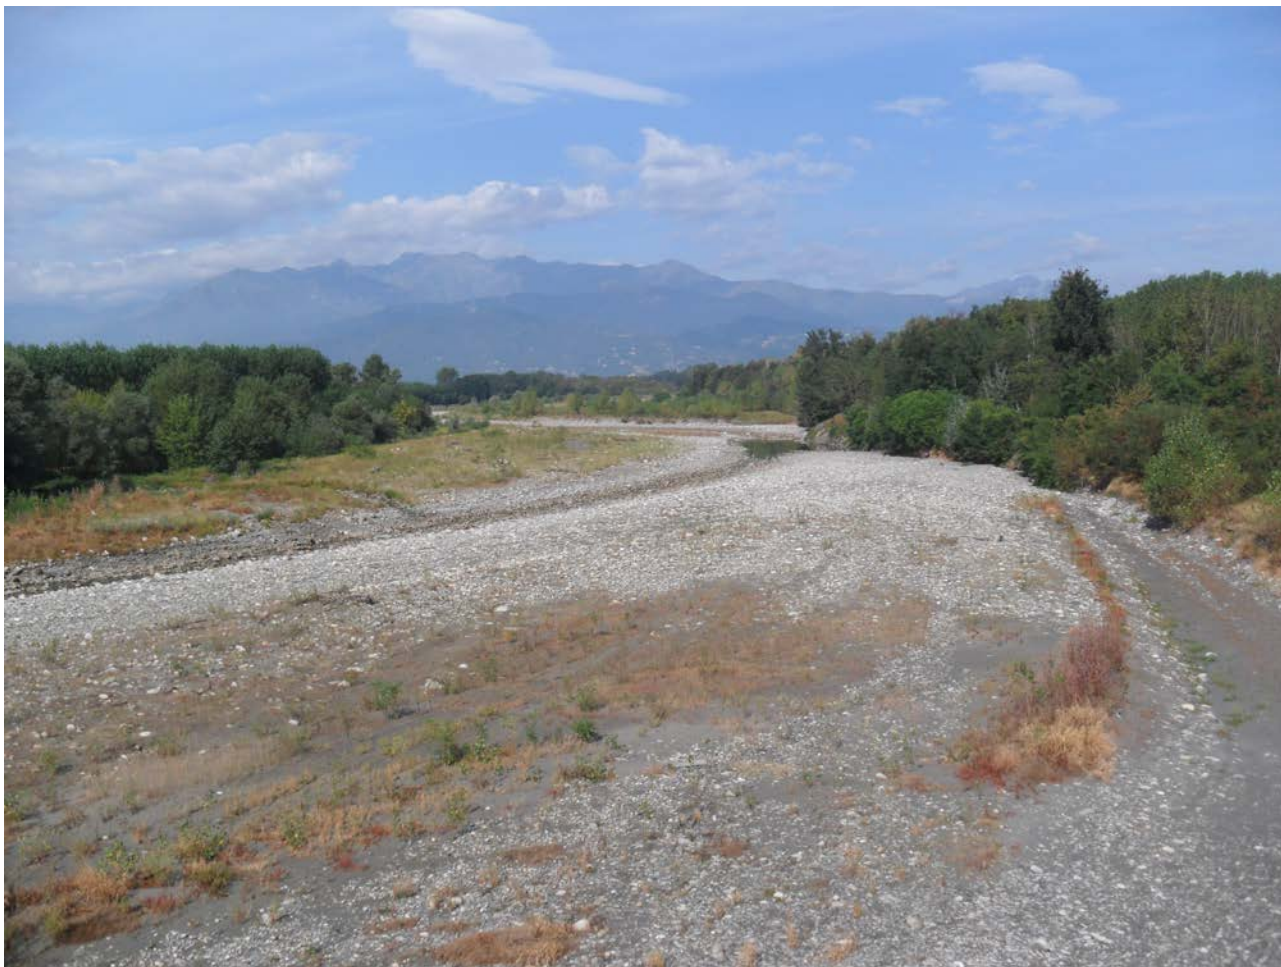
Il giorno **1° settembre 2011** il sottoscritto ***** , rappresentante di Legambiente Piemonte/Valle d'Aosta, ha effettuato una perlustrazione lungo il corso d'acqua **Torrente Chisone nel Comune di Garzigliana in Provincia di Torino** e precisamente sul ponte della SP 158 tra Macello e Garzigliana. In questa località si può osservare (come risulta anche dalle immagini allegate) il Torrente Chisone **completamente in secca**, tranne alcune residue sacche d'acqua in via di prosciugamento (con conseguente distruzione della fauna ittica ivi rifugiata). Tale situazione è creata dalle **derivazioni presenti a monte** che, con tutta evidenza, non rilasciano il deflusso minimo vitale obbligatorio per legge. Si richiede quindi un intervento sollecito per sanare la situazione ed evitare ulteriori danni ambientali. Si sottolinea che la situazione di asciutta totale del Torrente Chisone (così come del vicino Torrente Pellice) comporta un rischio di carattere ambientale di notevolissima gravità nel momento in cui in località Castellazzo (Comune di Cavour), alla confluenza di Chisone e Pellice, è in fase di ultimazione il **nuovo depuratore consortile** della Val Pellice, i cui reflui

verranno riversati in un corso d'acqua in asciutta totale per molti mesi all'anno, in un contesto che (come è ben evidenziato dalla documentazione del PTA-Piano di Tutela delle Acque della Regione Piemonte) è già caratterizzato da una situazione ambientale critica, soprattutto per quanto riguarda l'inquinamento della falda.

1 settembre 2011 – Il Chisone al ponte della SP 158 Macello-Garzigiana

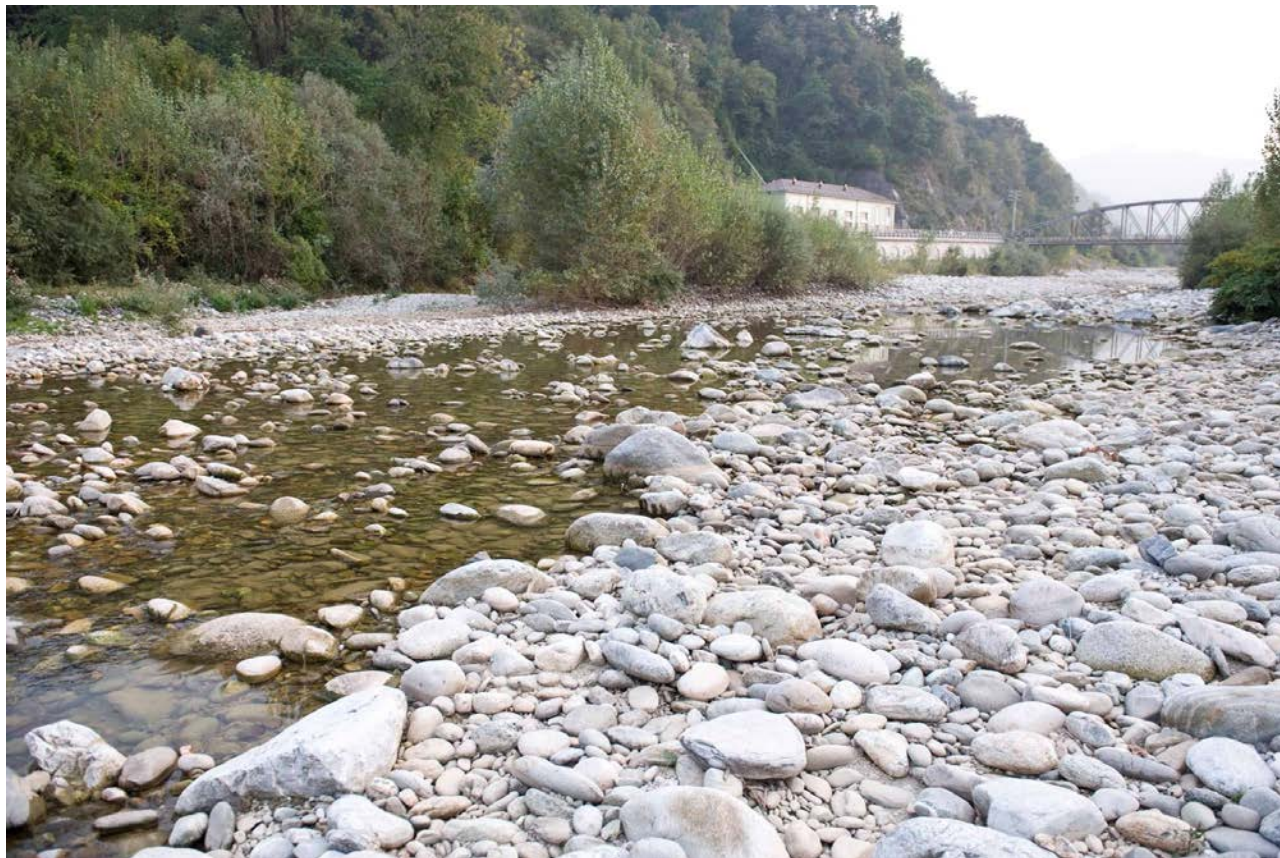
Come per la scorsa segnalazione si ricorda l'importanza nella tutela di questa zona, unico polmone nei mesi di magra per le specie ittiche presenti, Trota Marmorata e Scazzone, inseriti dalla Comunità Europea nella direttiva habitat Natura 2000 come specie considerate a rischio (ambidue inserite nella lista rossa pesci italiani, direttiva 92/43 CEE allegato II).

5 ottobre 2011 – Il Gesso a Boves

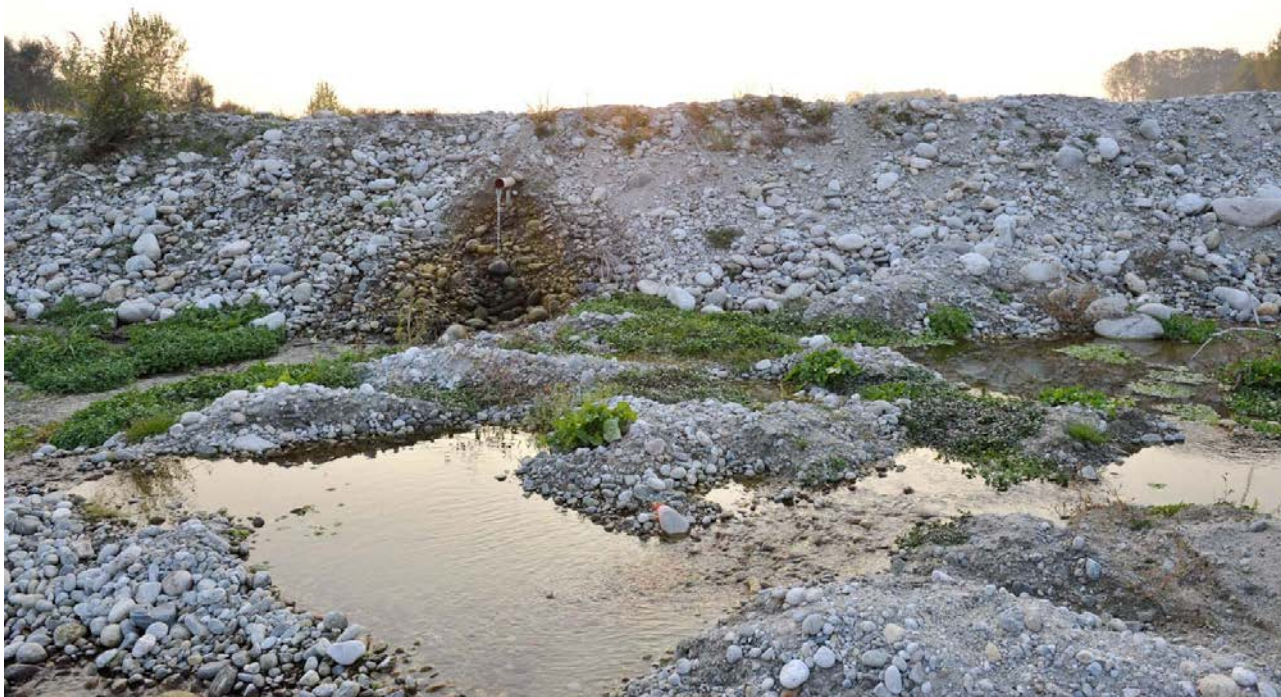
Si sottolinea inoltre che la portata della Stura di Demonte è comunque inadeguata su quasi tutto il suo percorso anche in conseguenza delle derivazioni esistenti risalendo verso l'abitato di Cuneo.

18 ottobre 2011 – Lo Stura a Castelletto Stura
