# RICONNESSIONE E RIQUALIFICAZIONE DI RISORGIVE AFFERENTI AL TORRENTE PELLICE

## **PROGETTO DEFINITIVO**

## RELAZIONE TECNICA GENERALE

DATA	REV.	DESCRIZIONE	SCALA	N. ELABORATO
Aprile 2020	00	Emissione	-	E.1

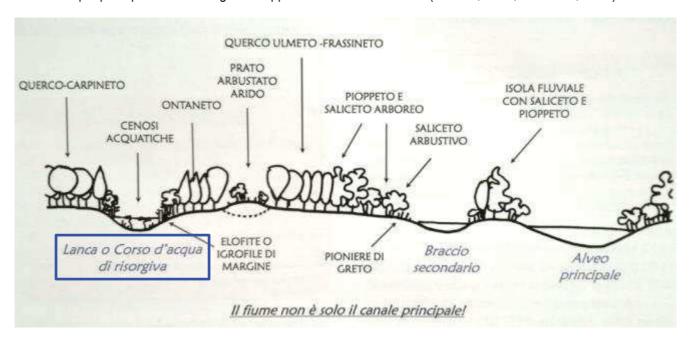
Figura 1: Zonazione trasversale in un tratto planiziale del corso d'acqua (Figura tratta da: Seminario sulla gestione degli ambienti perifluviali – Coazze (TO) 12 marzo 2010 – Caratteristiche degli ambienti perifluviali: significato ecologico e valenze ambientali. M. R. Minciardi Centro Ricerche ENEA di Saluggia (VC)).

Il tema della riqualificazione dei piccoli corsi d'acqua di origine freatica (Figura 1) è stata analizzata solo marginalmente nel contesto del torrente Pellice, mentre in Francia la degradazione e disconnessione delle risorgive, "adoux", è stata oggetto di maggiori approfondimenti, associandola spesso ai processi di incisione del corso d'acqua principale e al conseguente approfondimento della falda (Landon, 2007; FHPPMA, 2012).

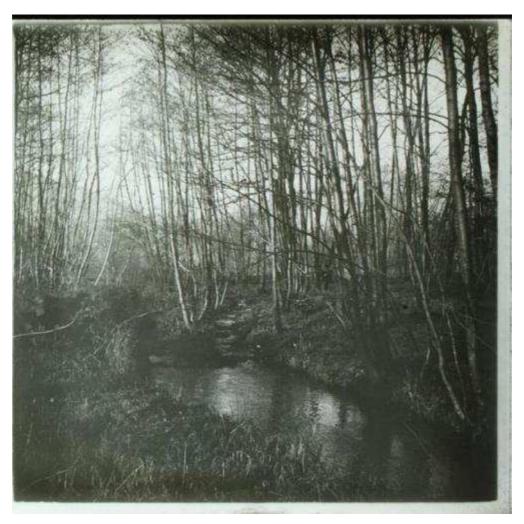
Figura 2: Corso d'acqua di origine freatica che scorreva presso il "toumpi della Martinassa" nei primi anni del XX sec (foto archivio Peyrot).

Il presente progetto non ha certamente la pretesa di ripristinare lo stato originario del reticolo freatico così come documentato da alcune immagini dell'inizio del XX secolo, che tra l'altro testimoniano in molti casi la scomparsa di questi ambienti ad elevata valenza ecologica ed ambientale (Figura 2).

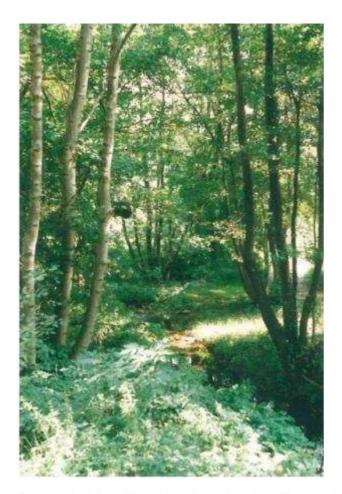
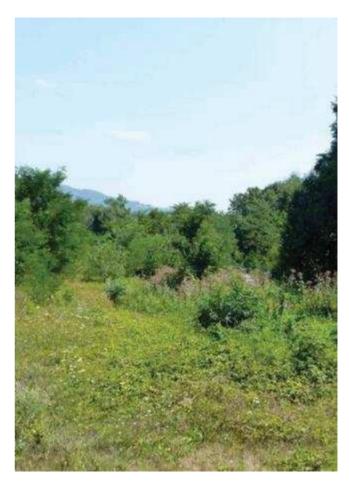
Figura 3: A sinistra l'immagine di una risorgiva all'interno di un alno-frassineto nei pressi del ponte Bertenga (anno 1985); a destra la situazione attuale nella medesima zona (estate 2019) in cui si nota la progressione dell'esotica Impatiens glandulifera dopo il taglio dell'alno-frassineto. La portata attuale della risorgiva é inoltre irrilevante se non durante eventi meteoriche intensi.

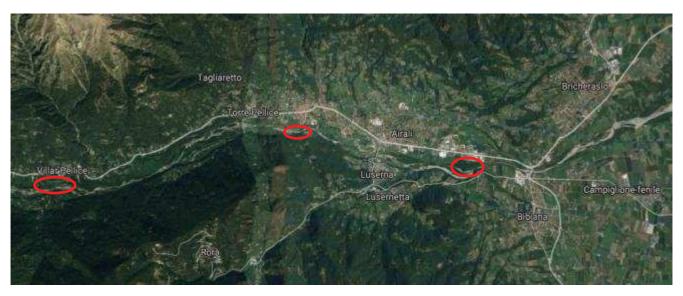
Figura 5: Inquadramento su foto aerea dei tre siti di intervento (ovali rossi) in cui è prevista la riconnessione e riqualificazione delle risorgive afferenti al torrente Pellice.

Le tre risorgive oggetto d'indagine sono situate nei Comuni di Villar Pellice, Torre Pellice e Luserna San Giovanni (TO) e presentano sostanzialmente una comune criticità: l'interruzione della continuità longitudinale biologica con il corso d'acqua principale.

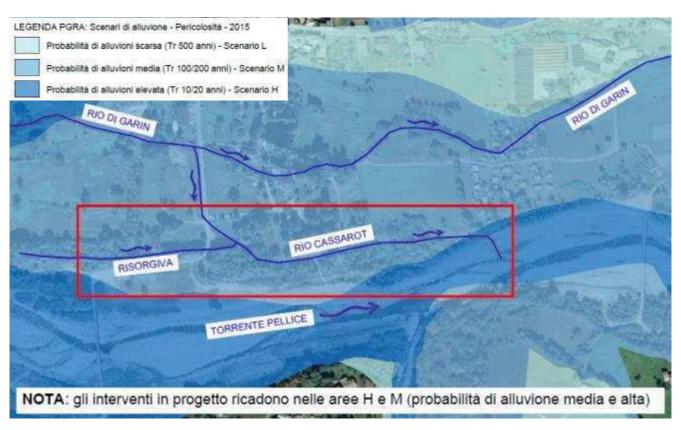
Figura 7: Inquadramento su foto aerea dell'area di intervento nel Comune di Villar Pellice rispetto agli Scenari di pericolosità – 2015 del PGRA.

Tutte le zone interessate dagli interventi in progetto ricadono nelle aree H ed M (probabilità di alluvione alta e media) rappresentate nelle mappe di pericolosità del PGRA (Figura 7 - Figura 9).

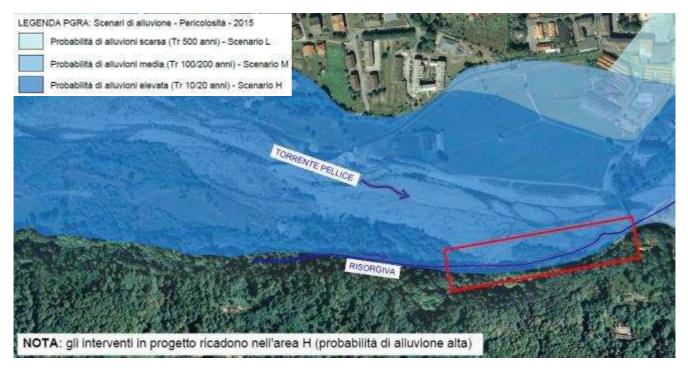
Figura 8: Inquadramento su foto aerea dell'area di intervento nel Comune di Torre Pellice rispetto agli Scenari di pericolosità – 2015 del PGRA.

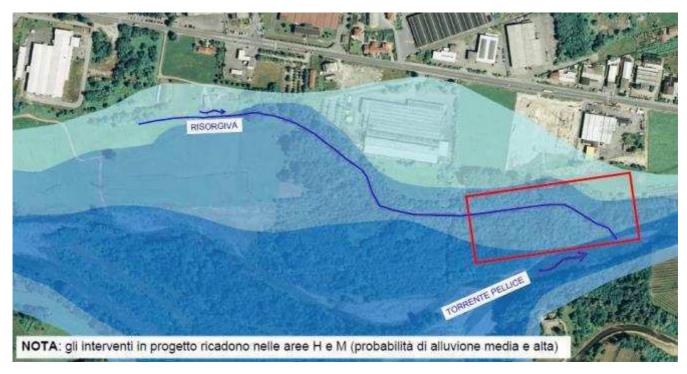
Figura 9: Inquadramento su foto aerea dell'area di intervento nel Comune di Luserna San Giovanni rispetto agli Scenari di pericolosità – 2015 del PGRA.

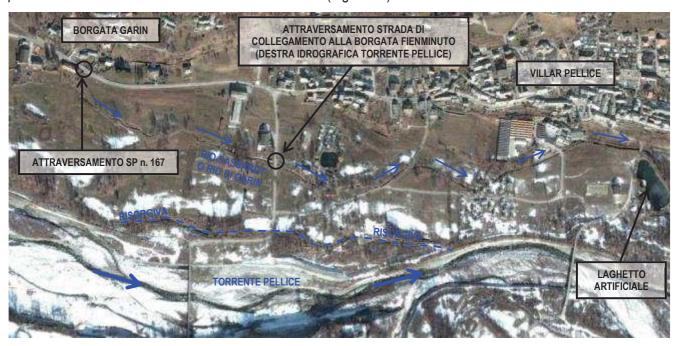
Figura 10: Inquadramento del reticolo idrografico nella zona in esame su foto aerea del 2005 (Fonte: Google Earth) prima della cantierizzazione del "Progetto esecutivo di completamento sistemazione idraulica rio Cassarot".

"Il corso d'acqua in esame, nel tratto a valle della Borgata Garin, presenta gravi problematiche di natura idraulica. In corrispondenza dell'attraversamento della S.P. n. 167 il rio confluisce con un canale artificiale alimentato da una derivazione del torrente Pellice, nonché con una tubazione nella quale è convogliata una porzione dei deflussi del torrente Sautoreglia. Immediatamente a valle dell'attraversamento di cui sopra, mediante uno sfioratore, parte delle acque di tale nodo idraulico sono convogliate in direzione di un altro canale che snodandosi lungo il settore di fondovalle raggiunge il laghetto artificiale ubicato in prossimità del capoluogo, dopo aver percorso una distanza di circa un chilometro e mezzo" (Figura 10).

Al fine di risolvere le problematiche idrauliche sopra descritte, il "Progetto esecutivo di completamento sistemazione idraulica rio Cassarot" ha previsto tra gli interventi in progetto "la ricalibratura delle sezioni d'alveo al fine di assicurare il corretto smaltimento delle portate di massima piena". In prossimità dell'intersezione con la strada di collegamento con la Borgata Fienminuto è stato previsto "un apposito manufatto idraulico mediante il quale parte delle acque di piena sarà smaltito in direzione del Pellice tramite l'apertura di parte di un canale di collegamento al fine di evitare il ripetersi di fenomeni di esondazione nel lungo tratto di fondovalle fino al laghetto artificiale". Il completamento del canale di scarico sopraccitato fino alla confluenza nel torrente Pellice è stato previsto utilizzando parzialmente il tracciato della risorgiva indicata in Figura 10.

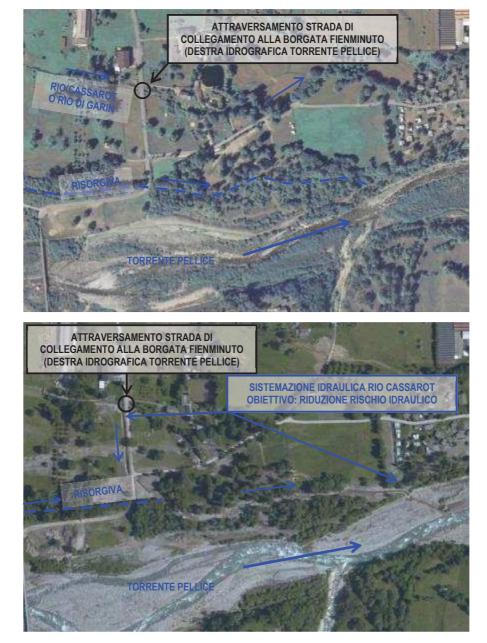
Figura 11: Confronto foto aeree 2006 e 2008 (post evento alluvionale) prima e dopo l'esecuzione dei lavori di sistemazione idraulica del rio Cassarot tra l'attraversamento della strada di collegamento alla Borgata Fienminuto e la confluenza nel torrente Pellice.

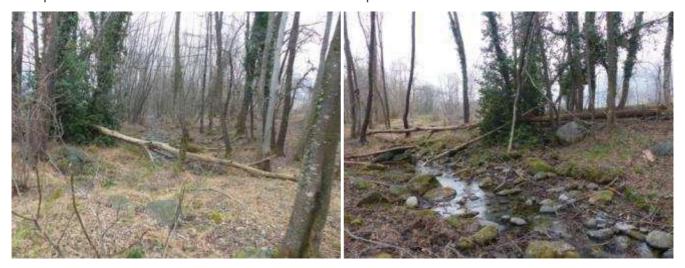
Foto 1: Immagini della risorgiva nella zona di orgine dei deflussi freatici.

La risorgiva, sul cui tracciato finale è stata eseguita la sistemazione idraulica del rio Cassarot, ha origine nella zona perifluviale del torrente Pellice circa 230 m a monte del ponte delle Rovine.

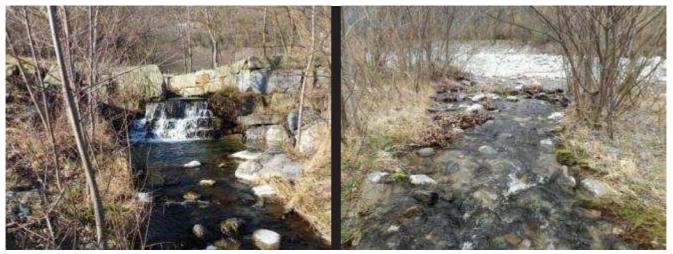
Foto 2: Rio Cassarot alla confluenza nell'alveo del torrente Pellice. Vista verso monte (a sinistra) e verso valle (a destra).

Questo risultato è giustificato dalla presenza di un salto di fondo di oltre 2 m sul rio Cassarot, alla confluenza nell'alveo del torrente Pellice, inaccessibile alla risalita dell'ittiofauna.

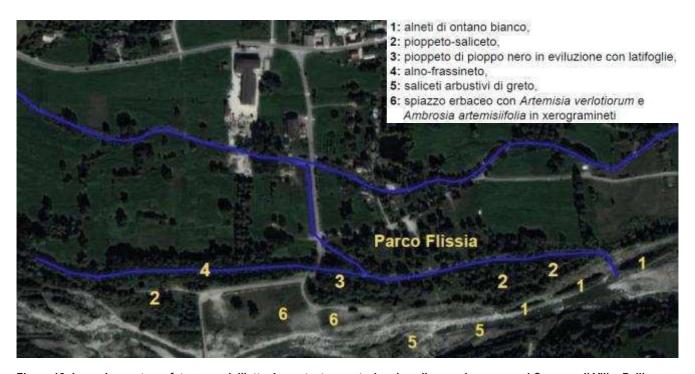
Figura 12: Inquadramento su foto aerea dell'attuale contesto vegetazionale nella zona in esame nel Comune di Villar Pellice.

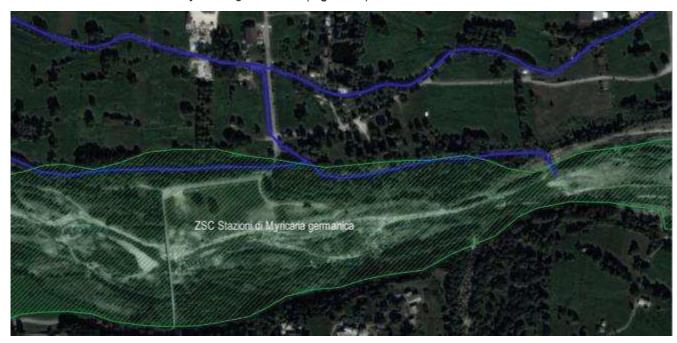
Figura 13: Delimitazione del Sito Natura 2000 ZSC IT1110033 "Stazioni di Myricaria germanica".

L'area perifluviale del torrente Pellice interessata dal presente progetto ricade parzialmente nel Sito Natura 2000 ZSC IT 1110033 "Stazioni di *Myricaria germanica*" (Figura 13).

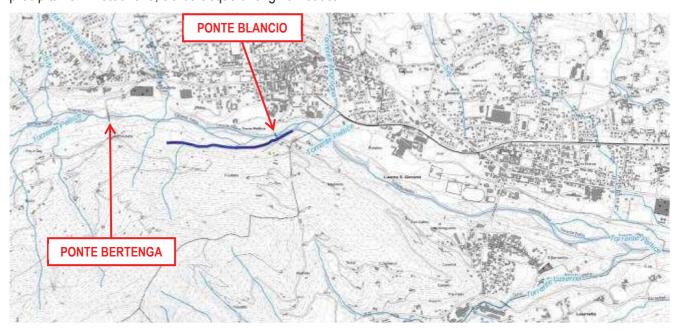
Figura 14: Inquadramento su BDTRE 2018 della risorgiva (linea blu) oggetto di intervento nel Comune di Torre Pellice.

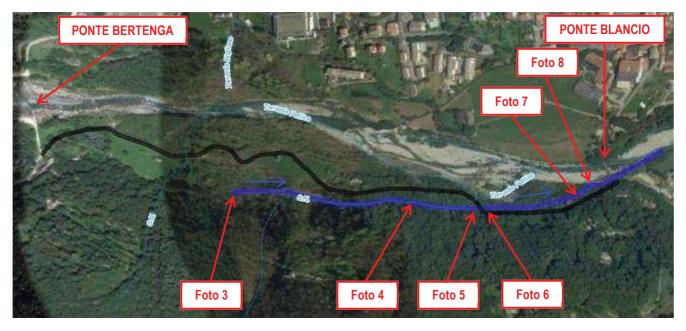
Figura 15: Inquadramento su foto aerea della risorgiva oggetto di intervento nel Comune di Torre Pellice (in blu il tracciato della risorgiva e in nero quello della strada sterrata che collega in destra idrografica il ponte Blancio al ponte Bertenga).

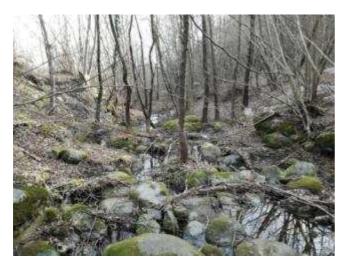
Foto 3: Vista verso valle della risorgiva nella zona di origine del deflusso.

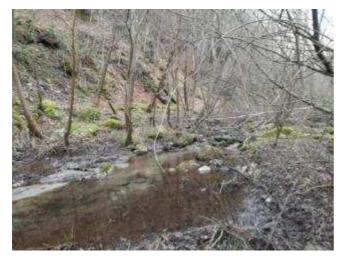
Foto 5: Vista verso monte della risorgiva in corrispondenza Foto 6: Vista da valle verso monte della condotte in cls per il del sottopasso della strada sterrata.

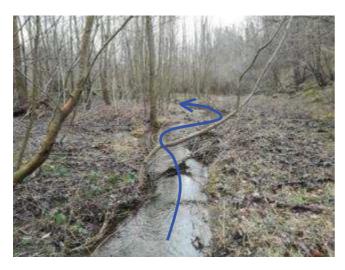
Foto 7: Vista verso valle della risorgiva oggetto di intervento nella zona in cui si allontana dalla strada sterrata.

A valle delle condotte in cls, la risorgiva scorre per circa 250 m all'interno del bosco golenale quasi a ridosso della scarpata a sostegno della strada sterrata. Circa 100 m a monte del ponte Blancio, la risorgiva devia il suo tracciato in direzione del torrente Pellice (Foto 7), confluisce nell'alveo attivo (Foto 8) e scorre parallelamente al canale principale del Pellice (Foto 9), sfruttando un ramo secondario che si attiva solo per portate di piena ordinaria (portata maggiore o uguale a quella formativa con un tempo di ritorno tipicamente di 1-2 anni) in quanto posto ad una quota maggiore rispetto alla quota di scorrimento del canale principale.

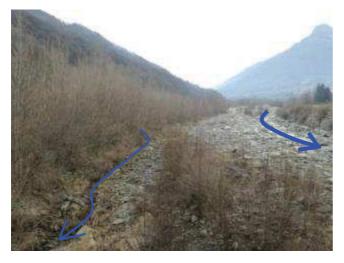
Foto 9: Vista verso monte del torrente Pellice dal ponte Blancio (in sponda destra al limite del bosco golenale la risorgiva oggetto di intervento, in sinistra il canale principale del torrente Pellice).

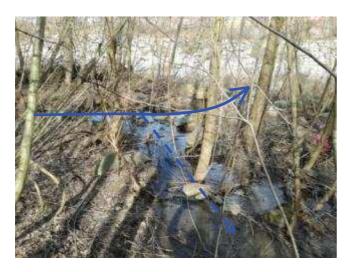
Foto 11: Vista verso nord della dispersione dei deflussi di magra all'interno del bosco golenale a monte della confluenza nell'alveo attivo del torrente Pellice

Nel punto di confluenza nell'alveo attivo del Pellice, i deflussi prima di uscire dal bosco golenale tendono a disperdersi parzialmente verso la scogliera realizzata a difesa della strada sterrata e della spalla destra del ponte Blancio (freccia blu tratteggiata nella Foto 8).

Questi deflussi, invece di contribuire alle portate di magra della risorgiva all'interno dell'alveo attivo del Pellice, alimentano una zona umida depressa posta ai piedi della scogliera e in buona parte si disperdono tra i massi ciclopici posti a fondazione della scogliera stessa.
