## 8 INQUADRAMENTO STATO ATTUALE – LUSERNA SAN GIOVANNI

## 9 DESCRIZIONE INTERVENTI IN PROGETTO – VILLAR PELLICE

## 10 DESCRIZIONE INTERVENTI IN PROGETTO – TORRE PELLICE

## 11 DESCRIZIONE INTERVENTI IN PROGETTO – LUSERNA SAN GIOVANNI

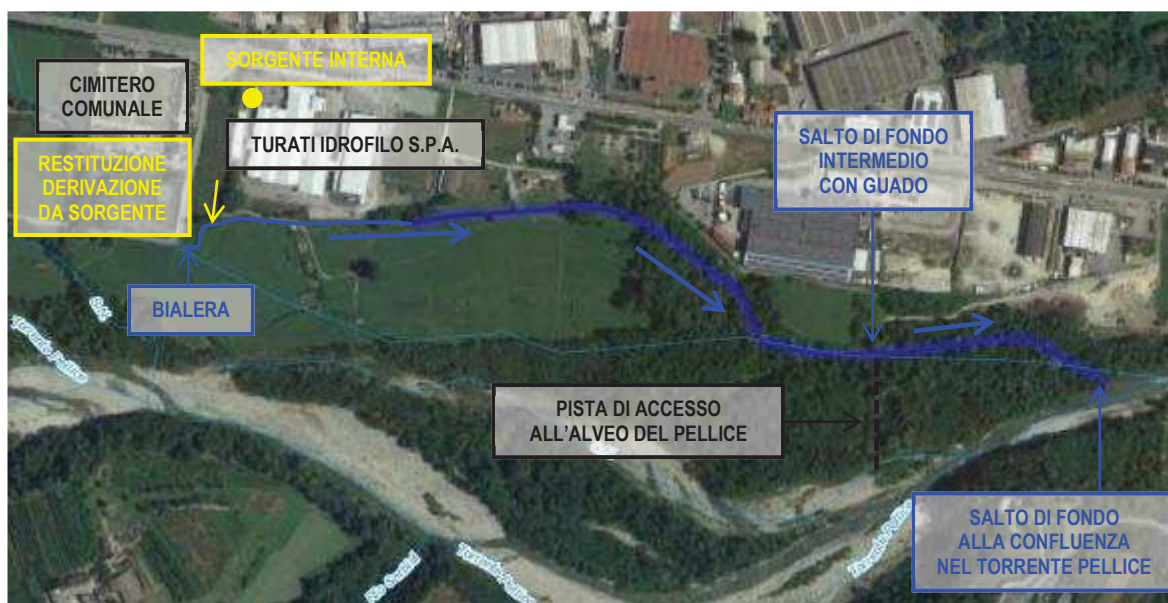
Figura 17: Inquadramento su foto aerea della risorgiva oggetto di intervento nel Comune di Luserna San Giovanni (in blu il tracciato della risorgiva).

La risorgiva nel comune di Luserna San Giovanni (località Bocciardino) si sviluppa per circa 1 km nella zona perfluviale del torrente Pellice, in sinistra idrografica, ad est del cimitero comunale.

La risorgiva ha origine sia da acque di scorrimento superficiale provenienti dal reticolo idraulico minore sia da acque provenienti da una sorgente interna allo stabilimento della Turati Idrofilo S.p.a., derivate per usi industriali senza utilizzo di sostanze chimiche e restituite nel reticolo idrico naturale mediante pozzetto posto a sud dell'impianto.

A metà del suo tracciato complessivo la risorgiva presenta un salto di fondo intermedio di circa 1 m connesso ad un guado a servizio di una pista che garantisce l'accesso al torrente Pellice attraverso il bosco golenale.

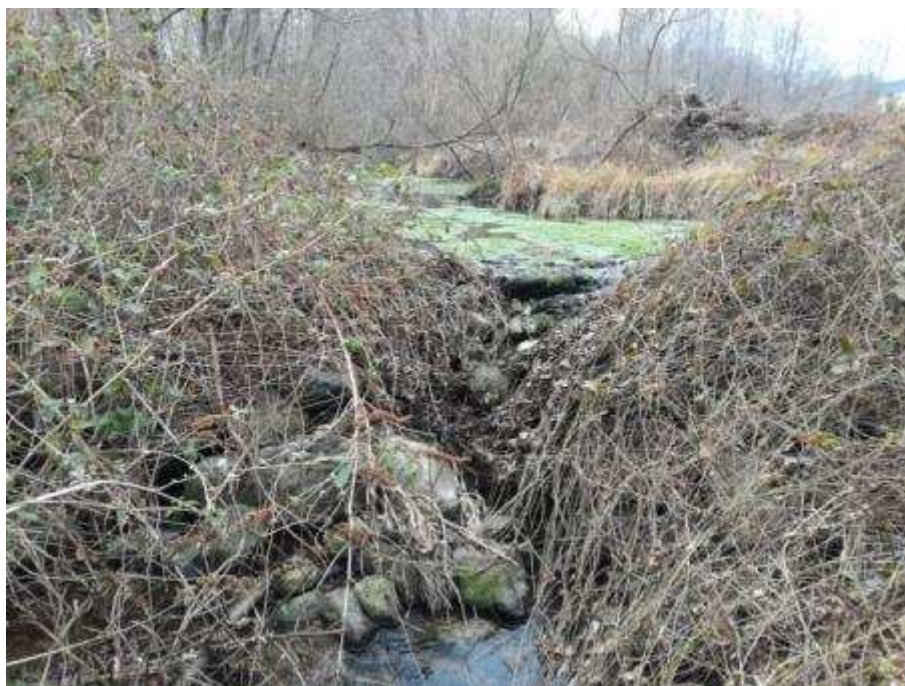
**Foto 15: Vista da valle del salto di fondo intermedio connesso ad un guado a servizio di una pista di accesso all'alveo del torrente Pellice.**

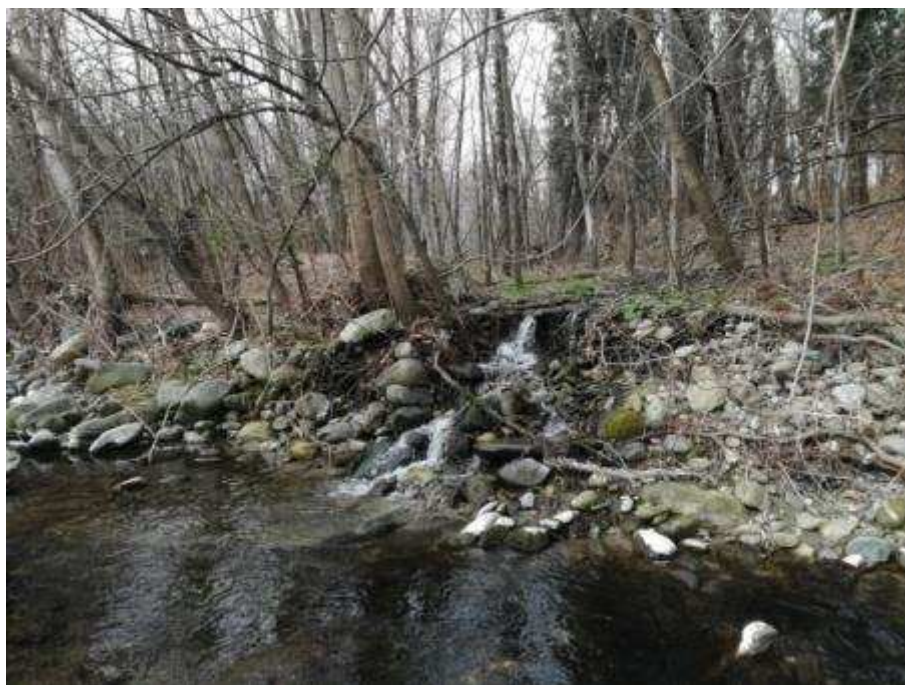
In corrispondenza della confluenza nel torrente Pellice la risorgiva presenta un dislivello rispetto all'alveo del corso d'acqua principale pari a circa 1.5 m.

**Foto 16: Vista da valle del salto di fondo alla confluenza con il torrente Pellice.**

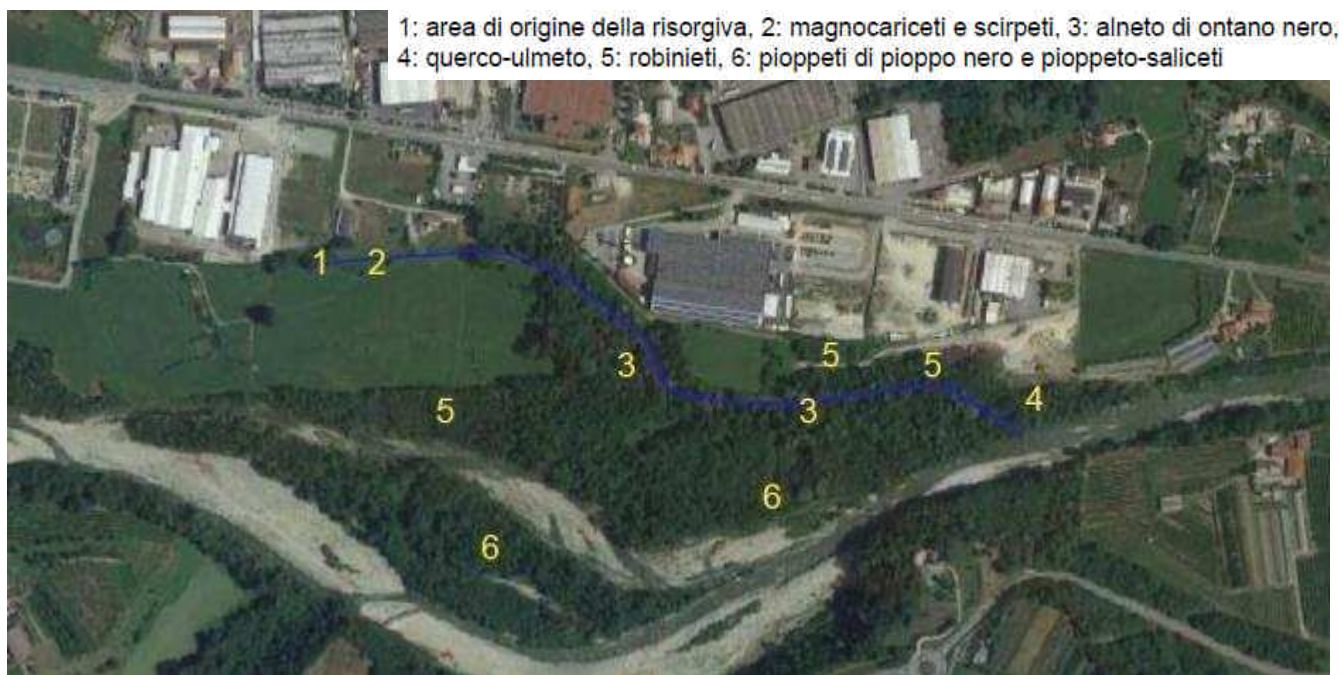
Figura 18: Inquadratura su foto aerea dell'attuale contesto vegetazionale nella zona in esame nel Comune di Luserna San Giovanni.

La risorgiva in località Bocciardino sgorga in mezzo ad una zona prativa bordata da popolamenti di elofite (magnocariceto a predominanti *Carex acutiformis* e *Carex riparia* e scirpeto a *Scirpus sylvaticus*). Una cinquantina di metri a valle dello stabilimento Turati Idrofilo S.p.a., il corso d'acqua entra in un alneto a carattere paludoso (*Alnion glutinosae*) assai alterato da un punto di vista strutturale per la presenza di numerosi individui collassati o deperenti in particolare di robinia e di pioppo nero. Nel tratto successivo il corso d'acqua alterna una vegetazione acquatica lenticia (popolamenti galleggianti di *Lemna minor* e *Lemna trisulca*), popolamenti di crescione (*Nasturtium officinale*) e popolamenti reofili del *Callitricho-Batrachion*. Aspetti di magnocariceto spondale sono poco evidenti nell'alneto a causa dell'elevato ombreggiamento ed il collassamento a terra di diversi tronchi del popolamento legnoso. Nel tratto terminale la risorgiva scorre all'interno di un robinieto e un querco-ulmeto golenale.

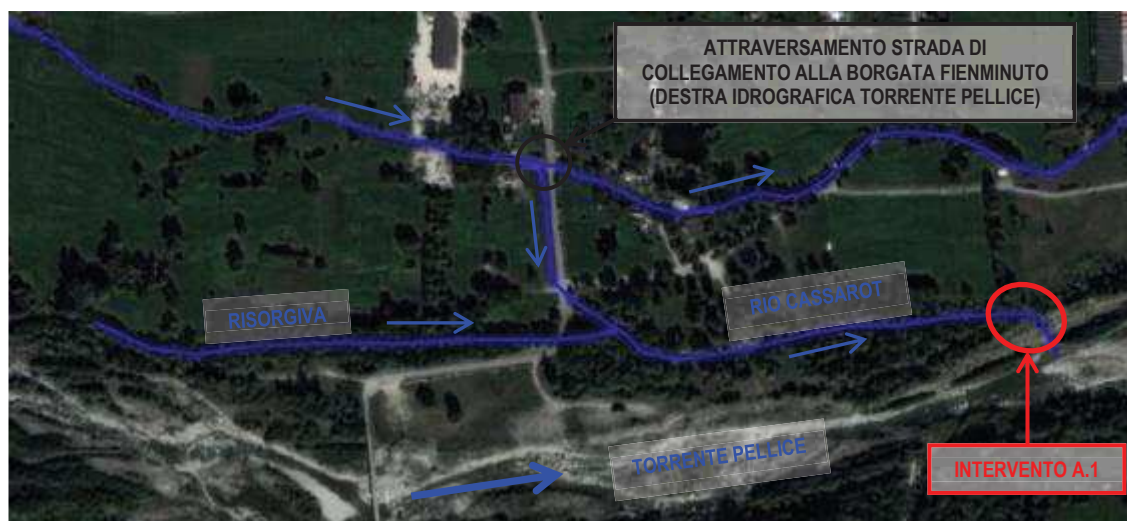
Figura 19: Inquadramento su foto aerea della localizzazione dell'INTERVENTO A.1 alla confluenza tra rio Cassarot e torrente Pellice (ovale rosso).

Al fine di riconsentire la risalita della fauna ittica dal torrente Pellice al rio Cassarot, si è reso necessario annullare o quantomeno ridurre il salto di fondo presente alla confluenza. In accordo con l'Ufficio Tecnico Comunale di Villar Pellice si è optato per il completo rifacimento del tratto terminale del rio Cassarot a monte del salto di fondo (lunghezza complessiva circa 38 m).

È prevista pertanto la demolizione delle attuali difese spondali del rio e di una porzione dell'argine del torrente Pellice in corrispondenza del salto di fondo (Foto 17).

Il tratto terminale verrà ricostruito in maniera analoga allo stato attuale (Figura 20) ma con una quota di fondo progressivamente più bassa al fine di annullare il salto e ottenere una pendenza longitudinale del 4% (pendenza longitudinale del fondo nello stato attuale circa 0.6%), compatibile con la risalita dell'ittiofauna. Verranno

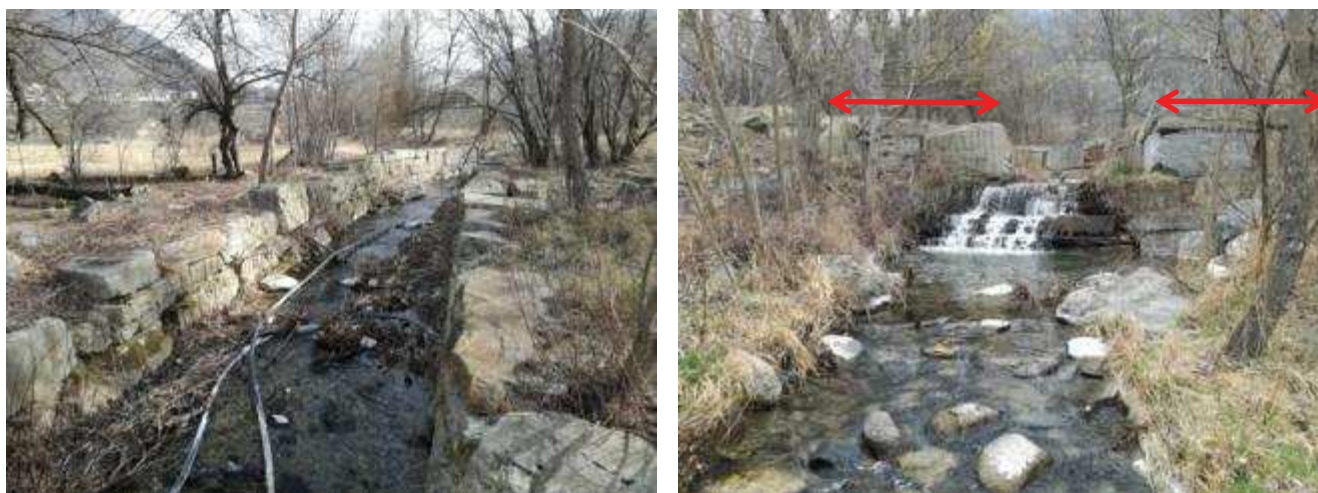
Foto 17: Tratto terminale rio Cassarot oggetto di rifacimento con abbassamento del fondo (a sinistra) e porzioni dell'argine del torrente Pellice da ripristinare in seguito al rifacimento della confluenza (a destra).

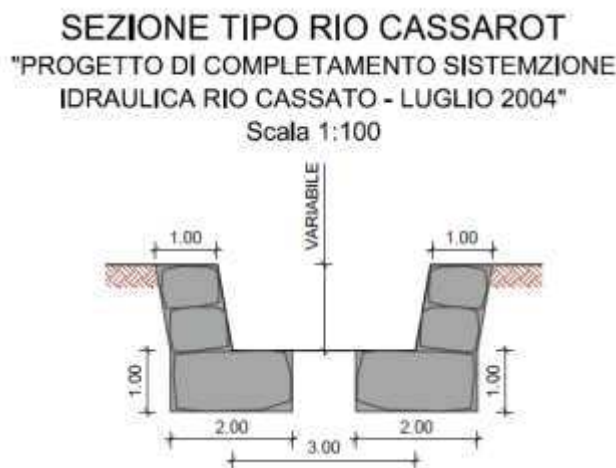
mantenute invariate, invece, le quote in sommità delle difese spondali del rio Cassarot. Il rifacimento delle difese arginali del torrente Pellice alla confluenza ha unicamente la funzione di garantire il mantenimento della funzionalità strutturale e idraulica in seguito all'abbassamento del fondo in corrispondenza dell'attuale salto di fondo.

**Figura 20: Sezione tipo del rio Cassarot come previsto nel “progetto di completamento sistemazione idraulica rio Cassarot – luglio 2004”.**

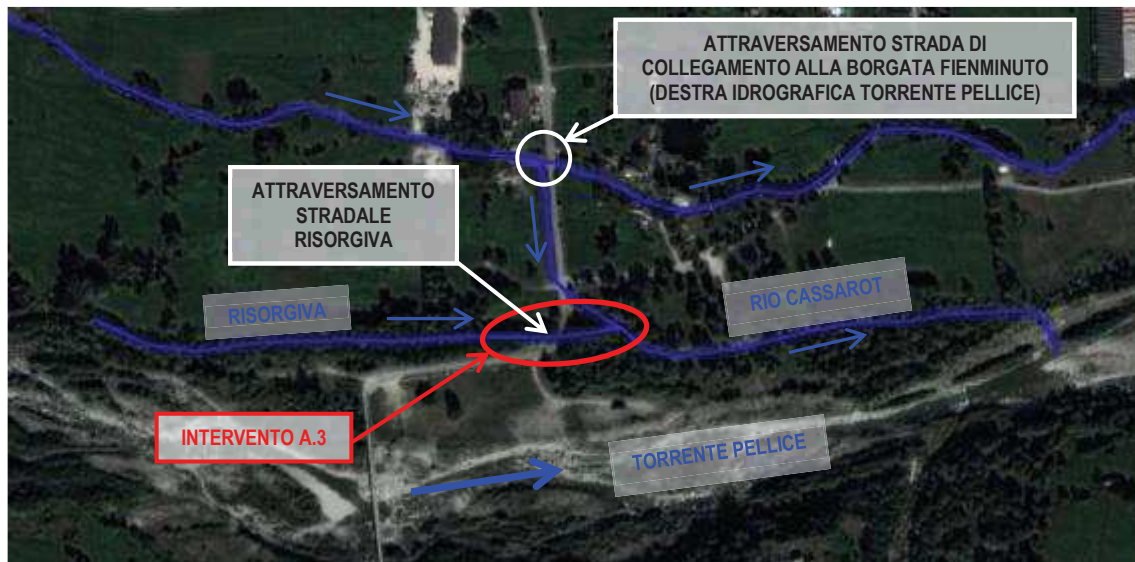
Figura 23: Inquadratura su foto aerea della localizzazione dell'INTERVENTO A.3 sulla risorgiva fino alla confluenza con il rio Cassarot (ovale rosso).

Al fine di ripristinare la connettività biologica longitudinale, originariamente presente tra la risorgiva e il torrente Pellice, è stata prevista anche la riprofilatura del fondo lungo un tratto di risorgiva di circa 75 m a monte della confluenza nel rio Cassarot (Figura 23).

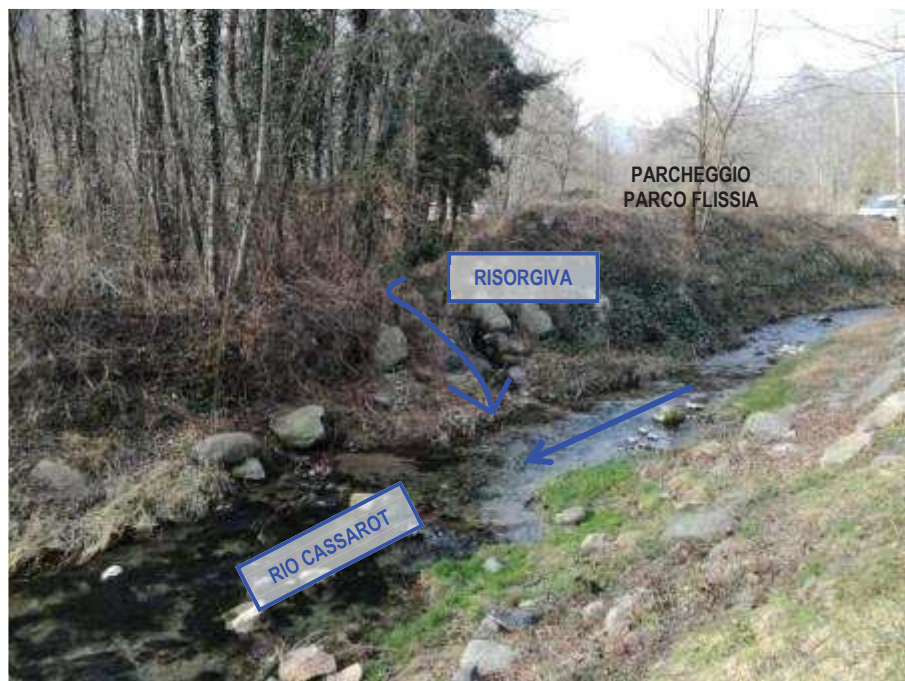
L'attuale configurazione della confluenza non permetterebbe la risalita dell'ittiofauna essendo presente un salto di fondo di circa 1.50 m (Foto 19).

Foto 19: Vista da valle della confluenza della risorgiva nel rio Cassarot.

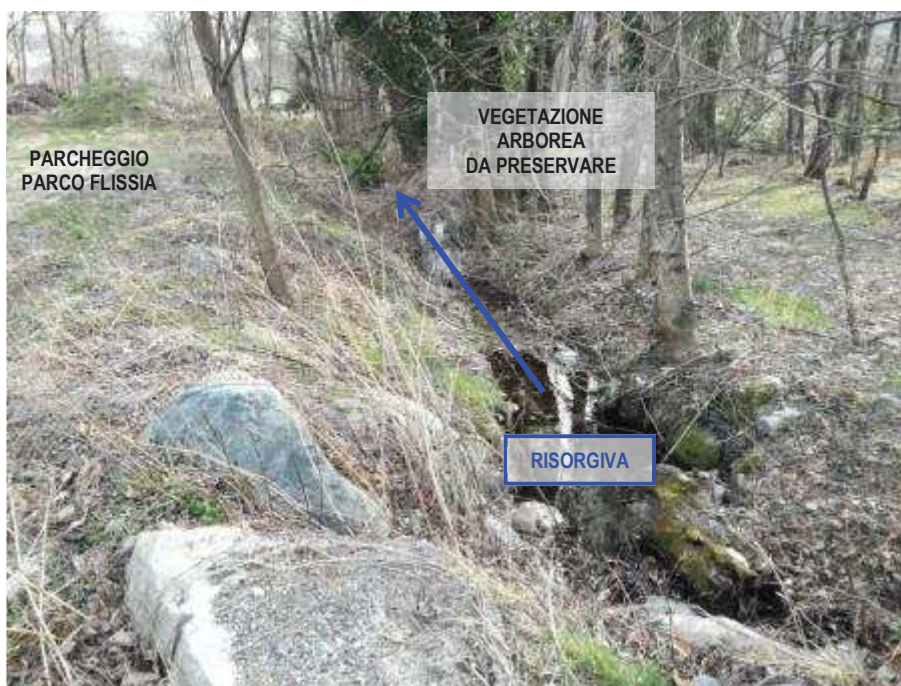
La riprofilatura del fondo prevederà un primo tratto con pendenza longitudinale di progetto pari al 5% tra la confluenza con il rio Cassarot e l'attraversamento stradale (Foto 20). L'abbassamento del fondo verrà supportato mediante riprofilatura della sponda sinistra a sostegno del parcheggio e formazione di una scogliera in massi di cava di altezza massima pari a 1.50 m. Questa soluzione permetterà di concentrare l'intervento lungo la scarpata del parcheggio (sponda sinistra della risorgiva), lasciando il più possibile inalterata la vegetazione arborea presente sulla sponda destra della risorgiva.

**Foto 20:** Vista da monte della risorgiva tra l'attraversamento della strada e la confluenza nel rio Cassarot.

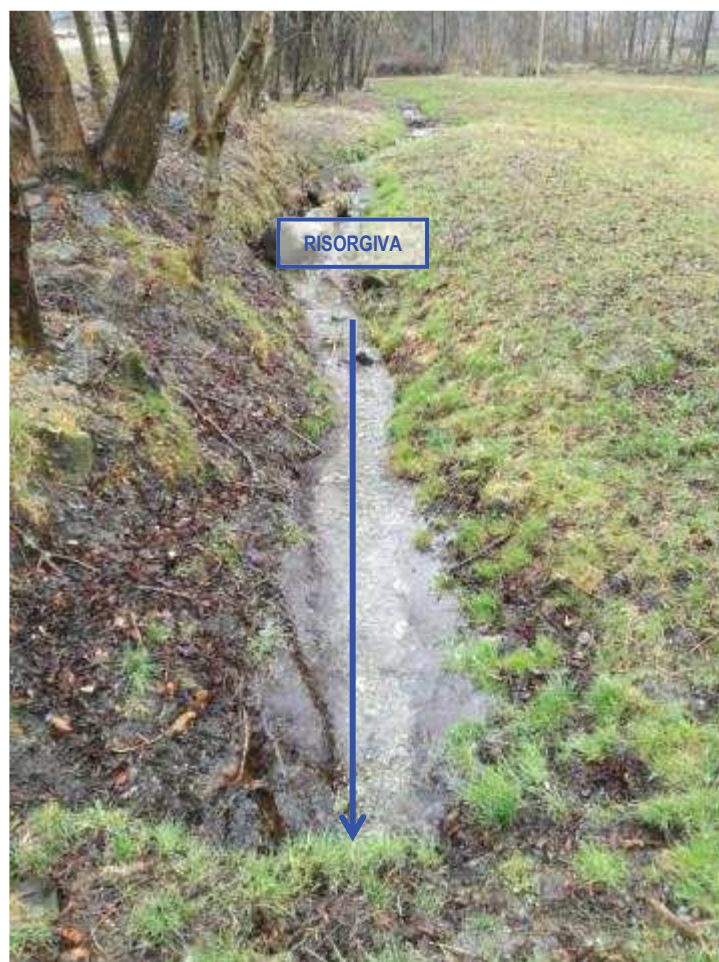
La pendenza longitudinale di progetto nel tratto a monte dell'attraversamento stradale (Foto 21) sarà, invece, pari al 4% con diversificazione del fondo mediante posa di massi d'alveo e legname reperiti in loco al fine di creare zone di rifugio per l'ittiofauna durante la fase di risalita.

Foto 21: Vista da valle della risorgiva a monte dell'attraversamento stradale.

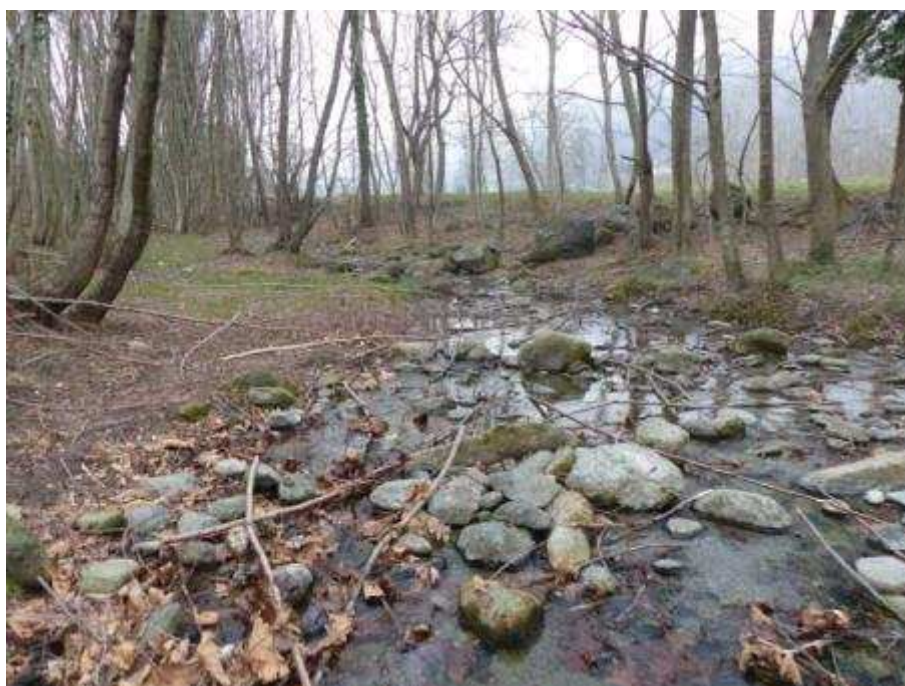
Foto 22: Vista della risorgiva nel tratto iniziale non interessato dagli interventi in progetto circa 200 m a monte dell'attraversamento stradale.

Al fine di garantire l'accesso della fauna ittica alla risorgiva nel tratto più a monte non interessato dagli interventi in progetto (Foto 22), dove sono già presenti allo stato attuale habitat acquatici idonei alla riproduzione, risulterà necessario anche ripristinare la funzionalità idraulica dell'attraversamento stradale posto circa 30 m a monte della confluenza nel rio Cassarot (Foto 23).

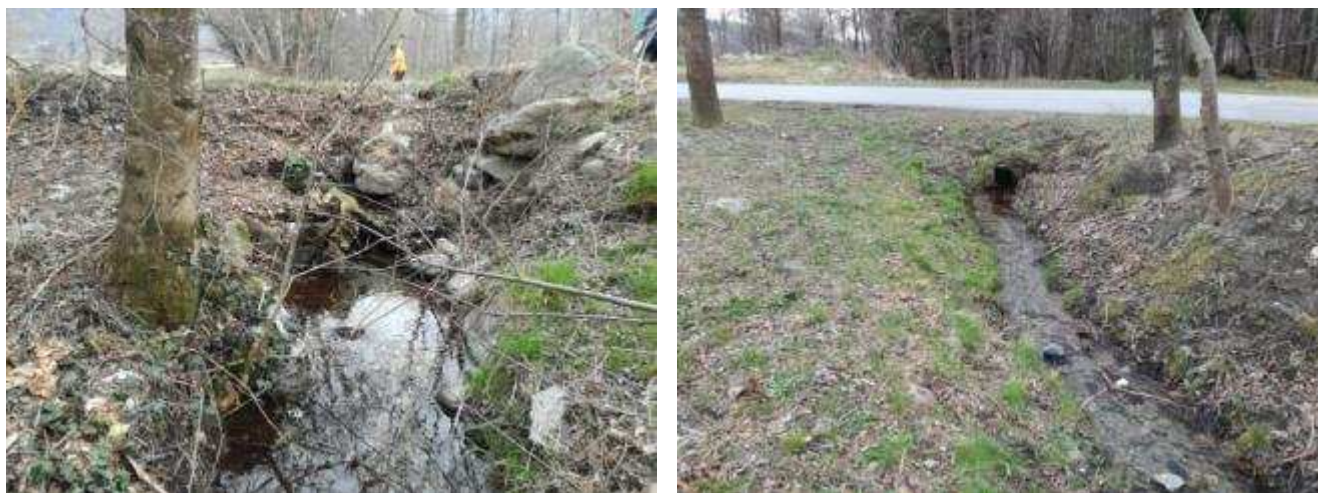
Foto 23: Sottopasso stradale della risorgiva mediante condotta in calcestruzzo, visto da valle (a sinistra) e da monte (a destra).

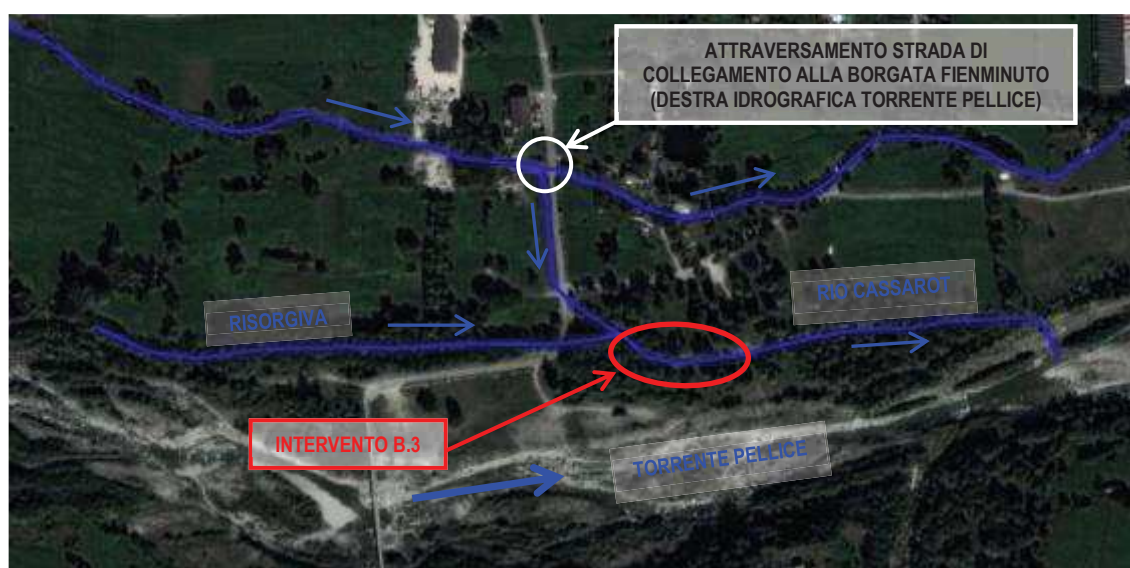
Figura 24: Inquadramento su foto aerea della localizzazione dell'INTERVENTO B.3 lungo il rio Cassarot, tra gli INTERVENTI A.2 e A.3 (ovale rosso).

Al fine di garantire un ombreggiamento estivo adeguato degli habitat acquatici, sulle sponde del rio Cassarot (tra la confluenza della risorgiva e l'area di conservazione ex.situ della *Myricaria germanica*) è prevista la piantagione di talee di *Salix purpurea* e *Salix eleagnos*, a circa 1 m dal fondo alveo, e polloni radicali di arbusti (*Cornus sanguinea*, *Sambucus nigra* e *Crataegus monogyna*) in formazione a piccoli gruppi sulla sommità spondale.

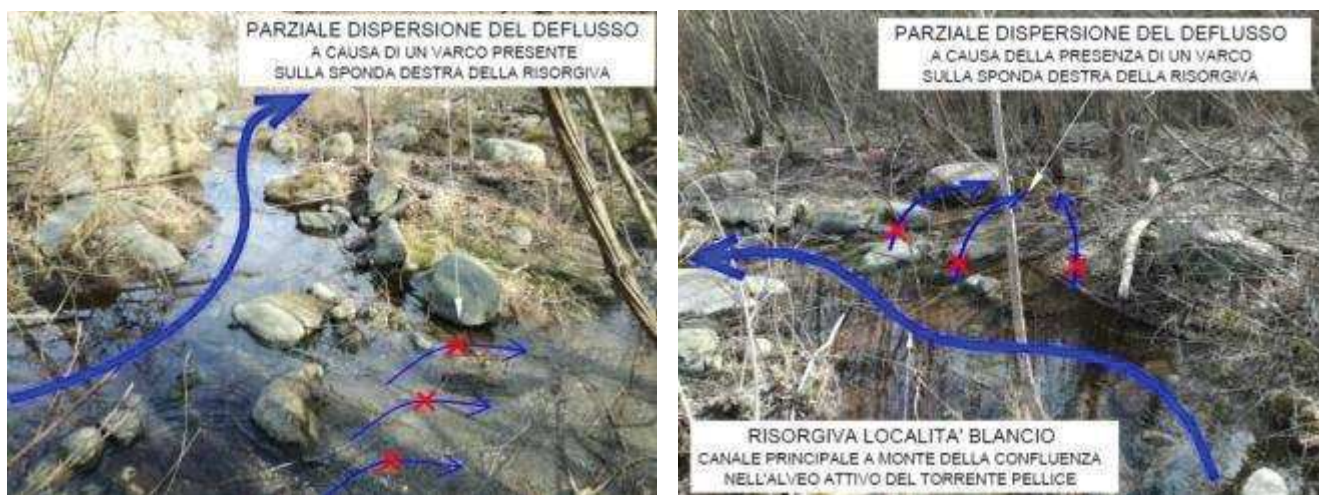
La risorgiva in esame non presenta particolari criticità per quanto riguarda la connettività longitudinale. Come confermato dai campionamenti ittici, non sono presenti salti di fondo invalicabili per l'ittiofauna. Tuttavia, ai margini dell'area golenale, poco prima dell'immissione della risorgiva nell'alveo attivo del torrente Pellice, i deflussi tendono a disperdersi parzialmente a causa di un varco presente sulla sponda destra del corso d'acqua (Figura 25). Parte dei deflussi tende quindi ad allontanarsi dall'alveo del Pellice, dirigendosi nuovamente verso la strada sterrata e disperdendosi sotto i massi di fondazione della scogliera che sostiene la strada a monte del ponte Blancio (Foto 24).

Foto 24: Dispersione dei deflussi di magra della risorgiva poco prima dell'immissione nell'alveo attivo del torrente Pellice.

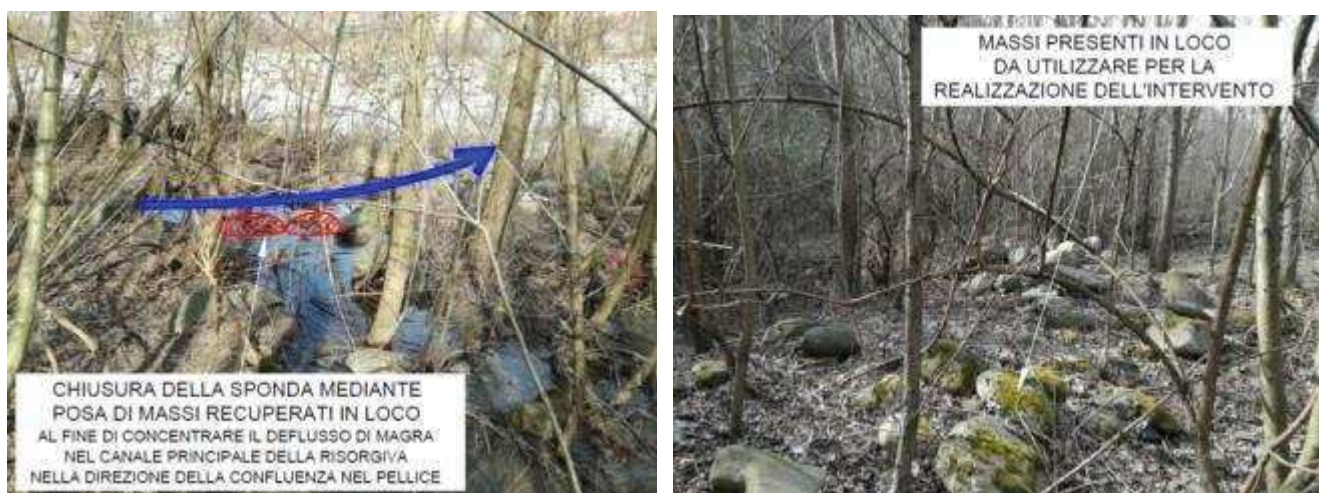
L'INTERVENTO A.1 prevederà, pertanto, la semplice chiusura della sponda destra della risorgiva mediante posa di massi d'alveo facilmente reperibili in loco (Foto 25).

Foto 25: Vista del tratto in cui è prevista la posa di massi d'alveo a chiusura della sponda destra della risorgiva (a sinistra), facilmente reperibili in loco (a destra).

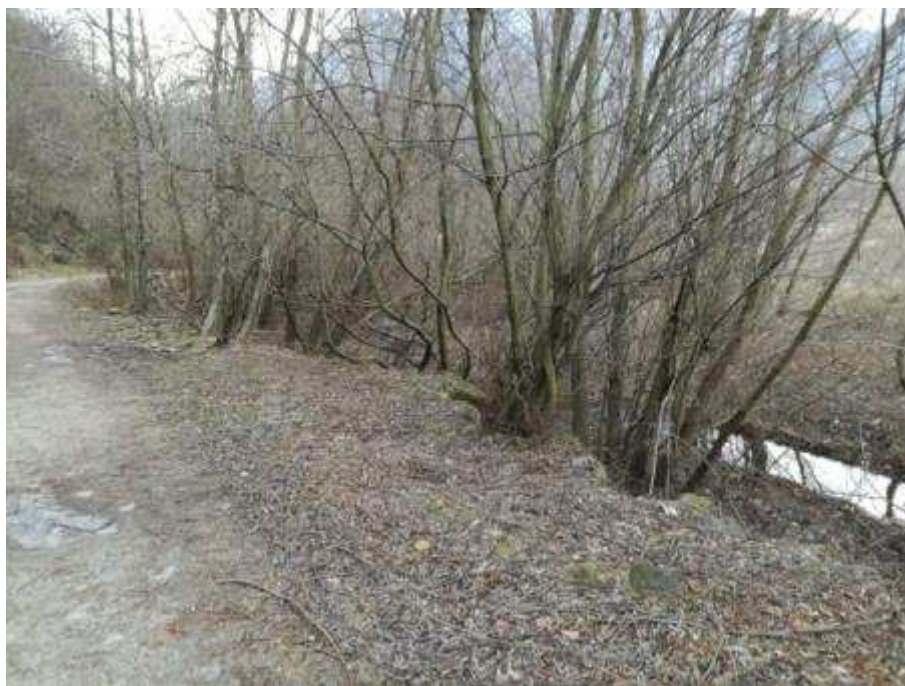
**Foto 27: Vista dell'area di INTERVENTO B.3 dalla strada sterrata che collega ponte Bianco a ponte Bertenga.**

L'INTERVENTO B.3 è localizzato nei pressi dell'attraversamento stradale della risorgiva in esame. La zona è caratterizzata da vegetazione legnosa che ingombra il corso d'acqua e da diversi esemplari instabili di ontano bianco, salice bianco e salice argentato. Qui l'intervento sarà strettamente selettivo, finalizzato al miglioramento della stabilità del popolamento di alneto di ontano bianco e all'eliminazione di ramaglie morte presenti nell'alveo della risorgiva che determinano un accumulo di terra fine e di detriti organici poco favorevoli alla frega delle trote. Una particolare attenzione verrà dedicata all'eliminazione e smaltimento di 14 esemplari di *Reynoutria japonica* presenti nell'area di intervento a bordo strada. La modalità di contenimento e gestione di questi esemplari seguirà quanto previsto nelle "Schede di approfondimento specie esotiche vegetali" a cura del Gruppo di Lavoro Specie Esotiche della Regione Piemonte (Scheda monografica *Reynoutria japonica* - Regione Piemonte, Torino - Ultimo aggiornamento: febbraio 2016).

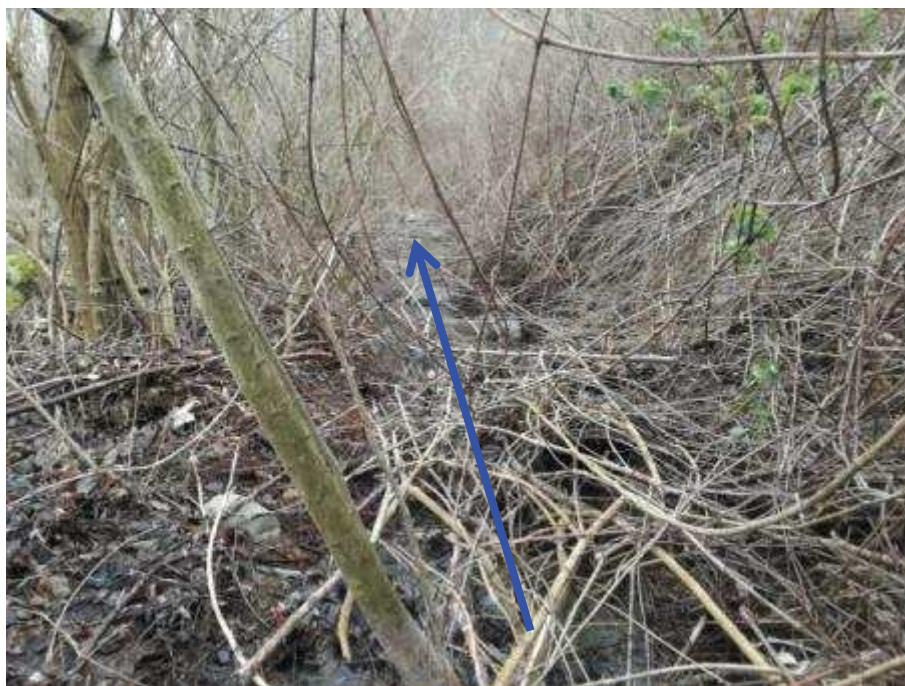
Foto 28: Vista da monte dell'area di INTERVENTO B.2 lungo la sponda destra della risorgiva.

L'INTERVENTO B.2 è localizzato, invece, lungo la sponda destra della risorgiva che funge anche da scarpata della strada sterrata. In quest'area è presente un denso popolamento di *Buddleja davidii* che ostruisce la risorgiva determinando condizioni di eccessivo ombreggiamento. Il facile accesso alla sponda dalla strada sterrata consentirà il taglio di 35 esemplari oltre allo sradicamento delle relative ceppaie, di cui alcune molto grandi e parzialmente collassate. Al termine dell'intervento di sradicamento, approfittando della relativa importante umidità della scarpata, si prevede la piantagione a densità elevata (metodo R3, Guillozet et al., 2014) di alcune centinaia di astoni (di 1 m circa) di pioppo nero, salice argentato e salice purpureo prelevati dalla vicina zona di INTERVENTO A.1.

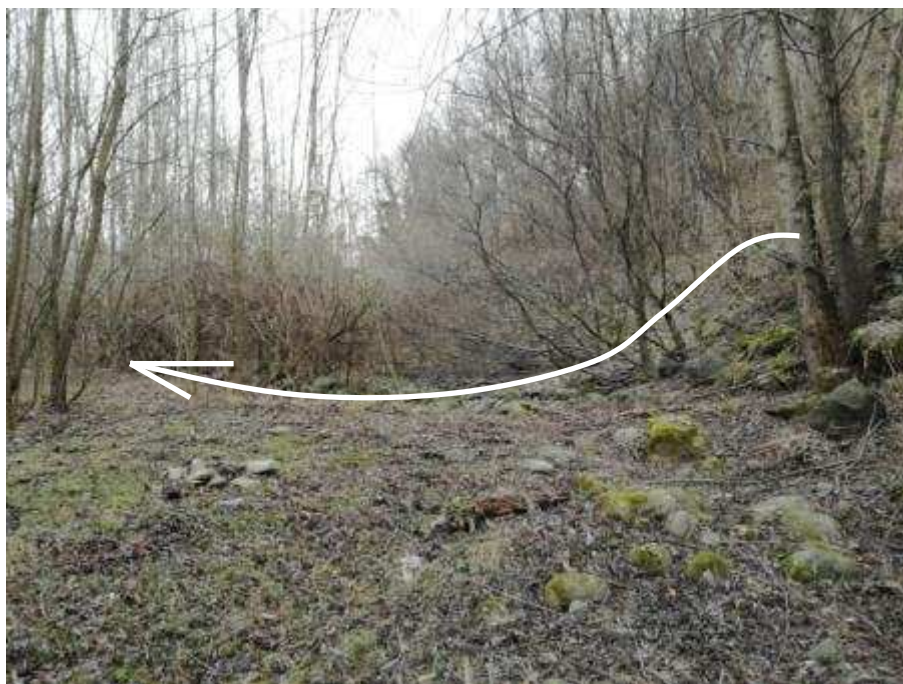
Foto 29: Vista da monte dell'area di INTERVENTO B.1 lungo la pista di accesso all'area di INTERVENTO A.1.

Nell'area dove è previsto l'accesso all'INTERVENTO A.1 è stata individuata una superficie di circa 500 m<sup>2</sup> all'interno della quale è previsto l'INTERVENTO B.1. Quest'ultimo prevede un taglio effettuato principalmente su una perticaia a prevalenza di pioppo nero (una cinquantina di esemplari dal diametro variabile tra 4 e 20 cm ed una altezza media di 12-13 m). Nei pressi di quest'area alcune ceppaie collassate di *Salix eleagnos* verranno ceduate per permettere una migliore luminosità al suolo in corrispondenza di una depressa posta alla base della scarpata a supporto della strada sterrata, habitat favorevole per la riproduzione di anfibi. In questo contesto verranno inoltre sradicate una cinquantina di ceppaie di *Buddleja davidii* in modo da non determinarne una sua proliferazione post-intervento (20 lungo la pista d'accesso, 15 lungo strada e 12 nella zona di transizione verso l'alveo attivo del torrente Pellice).

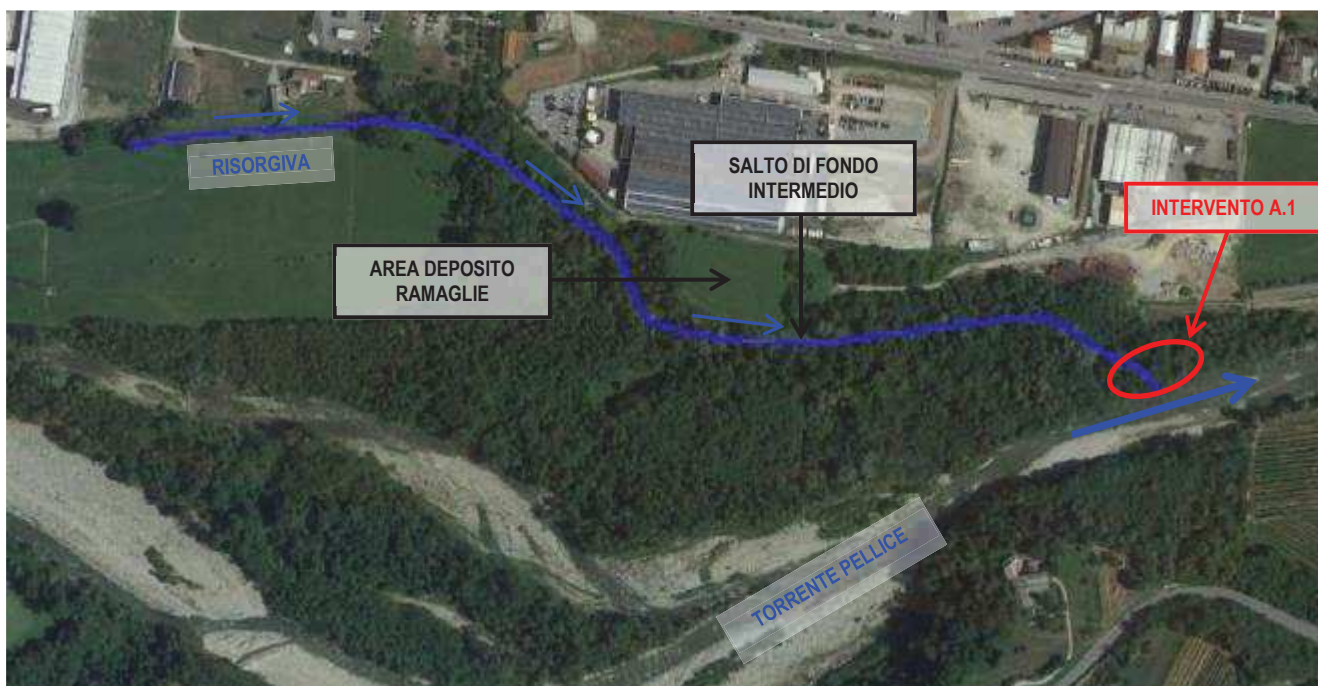
Figura 30: Inquadramento su foto aerea della localizzazione dell'INTERVENTO A.1 alla confluenza della risorgiva nel torrente Pellice (ovali rosso).

Al fine di riconsentire la risalita della fauna ittica dal torrente Pellice alla risorgiva in località Bocciardino, si è reso necessario annullare il salto di fondo presente alla confluenza (circa 1.5 m) mediante la realizzazione di una rampa in massi (INTERVENTO A.1 - Figura 30). Per maggiori dettagli progettuali si rimanda all'elaborato Tav. 6.

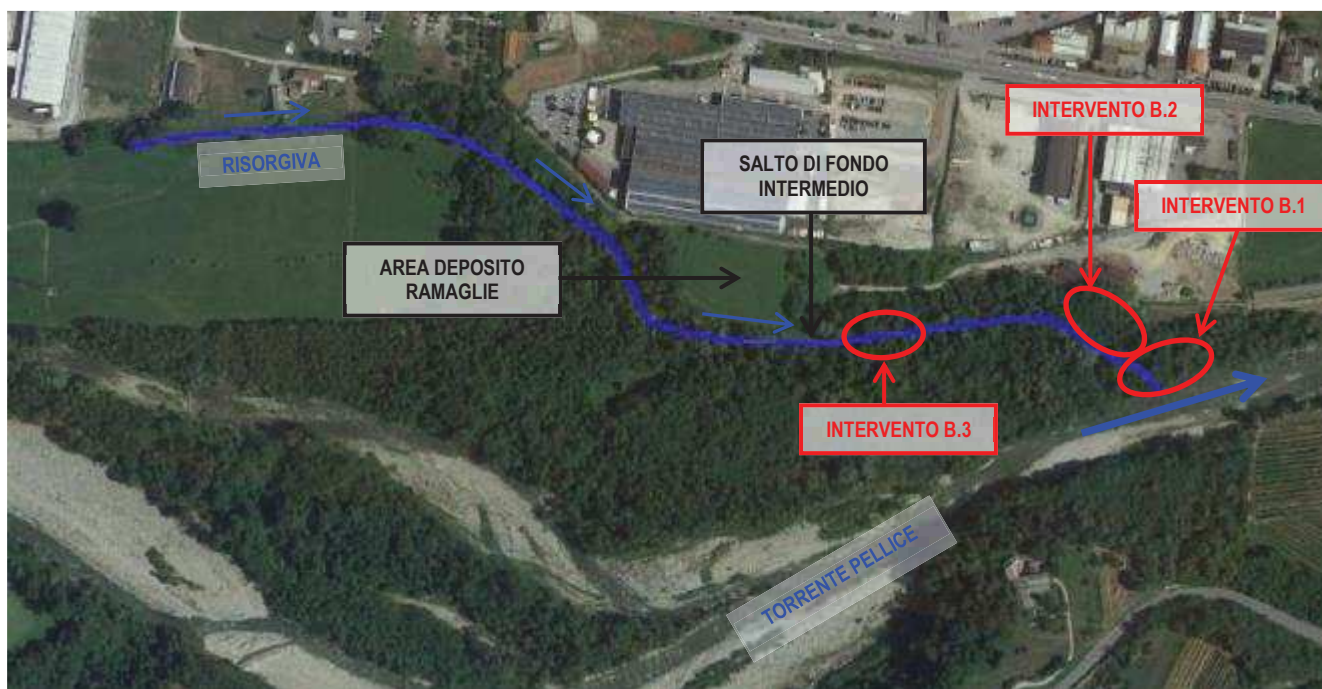
Figura 32: Inquadratura su foto aerea della localizzazione degli INTERVENTI B.1, B.2 e B.3 lungo la risorgiva di Luserna San Giovanni (ovali rosso).

L'intervento sul popolamento forestale lungo la risorgiva di Luserna San Giovanni (località Bocciardino) si svolge principalmente negli ultimi 30 m del corso d'acqua (INTERVENTO B.1) ed è strettamente legato al progetto di miglioramento della connettività idraulica tra la risorgiva e il torrente Pellice (INTERVENTO A.1).

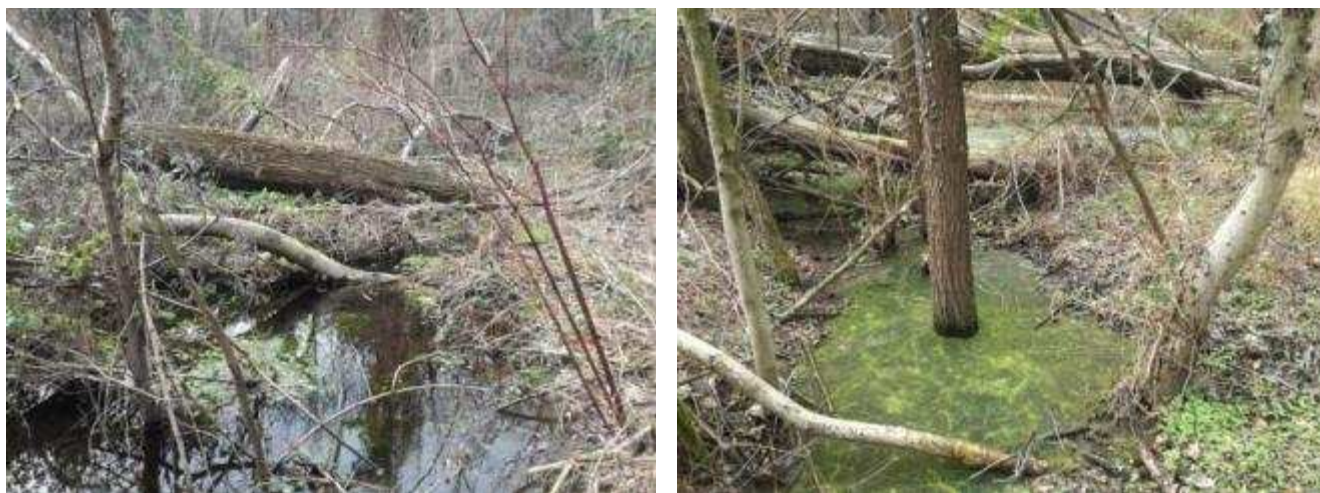
cm di diametro). La loro presenza, oltre che ad impedire la fruizione del sito, rallenta eccessivamente la corrente determinando l'accumulo di materiale organico e di terra fine/fanghiglia che si deposita sul fondo del ruscello ostruendo la ghiaia e la sabbia grossolana utile per la frega delle trote. Questo fenomeno é evidenziato anche dallo sviluppo importante di specie acquatiche galleggianti tipiche di acque lentiche come *Lemna minor*. Occorrerà verificare anche la stabilità di 6 alberi (di pioppo nero, robinia, ontano bianco ed ontano nero) da essi danneggiati nella caduta ed eventualmente procedere ad un loro abbattimento se la loro stabilità (piante inclinate) dovesse poi rivelarsi compromessa.

**Foto 32: Vegetazione arborea schiantata durante la tempesta di vento di giugno 2019, di cui si prevede l'asportazione nell'ambito dell'INTERVENTI B.1.**

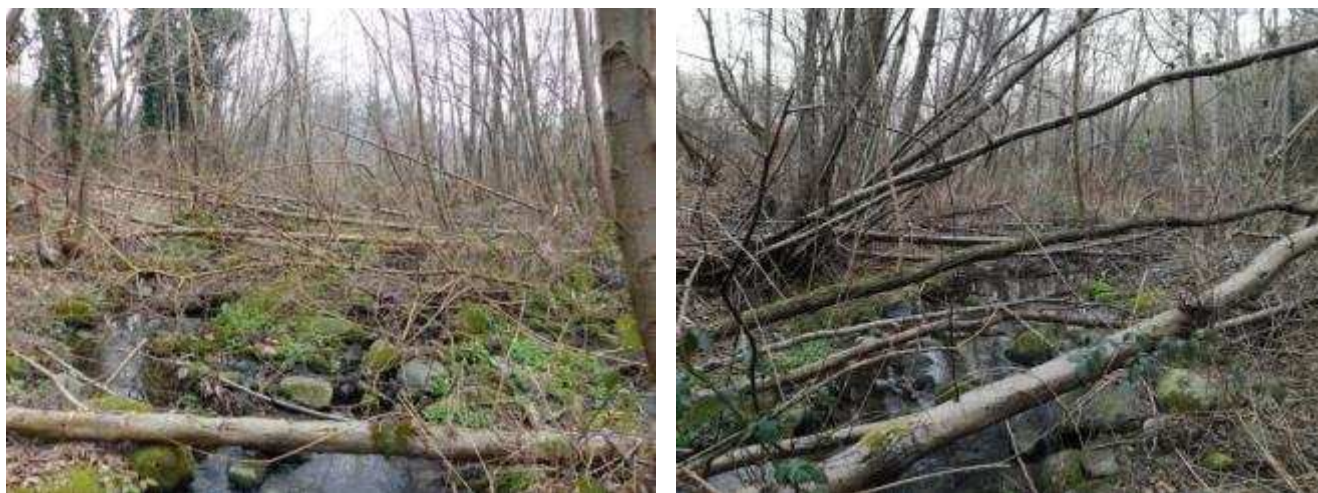
L'INTERVENTO B.3, a valle del salto di fondo intermedio nei pressi di un'area di accumulo ramaglie facilmente raggiungibile da mezzi meccanici, prevederà il taglio della vegetazione pericolante (una decina di ontani instabili), nonché l'asportazione di una ventina tra tronchi morti e ceppaie ribaltate che ingombrano il ruscello.

Foto 33: Vegetazione arborea schiantata di cui si prevede l'asportazione nell'ambito dell'INTERVENTI B.3.

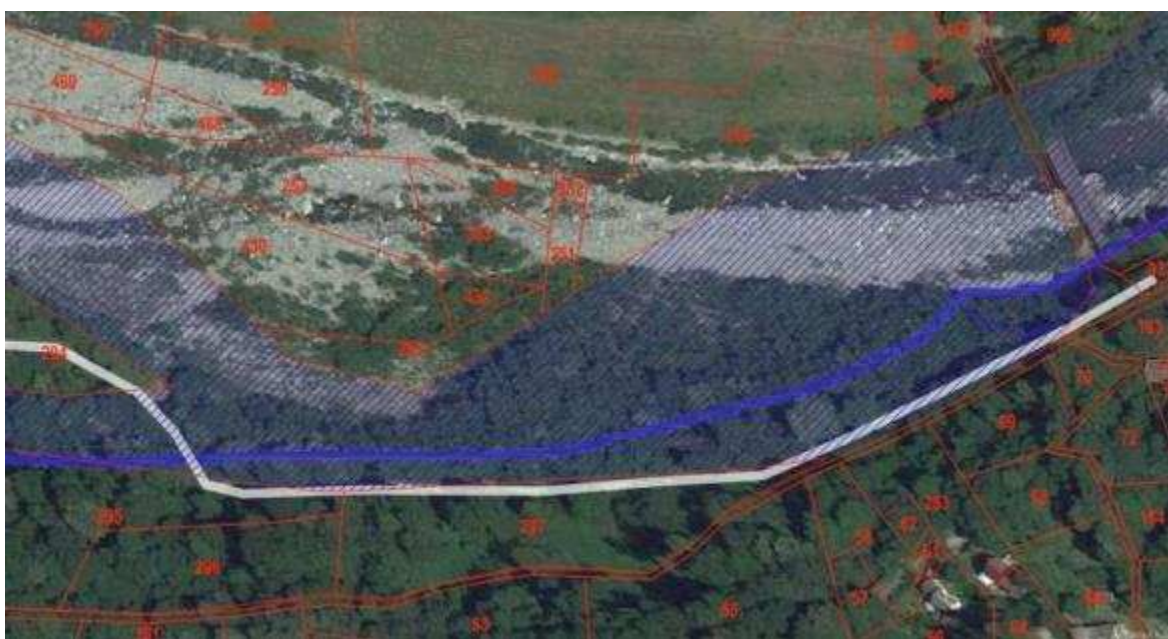
Figura 36: Particelle catastali (in rosso) su foto aerea in corrispondenza delle aree di intervento previste nel Comune di Torre Pellice (in blu il demanio idrico).

Infine le aree di intervento ricadono completamente all'interno del demanio idrico del torrente Pellice (Figura 36).

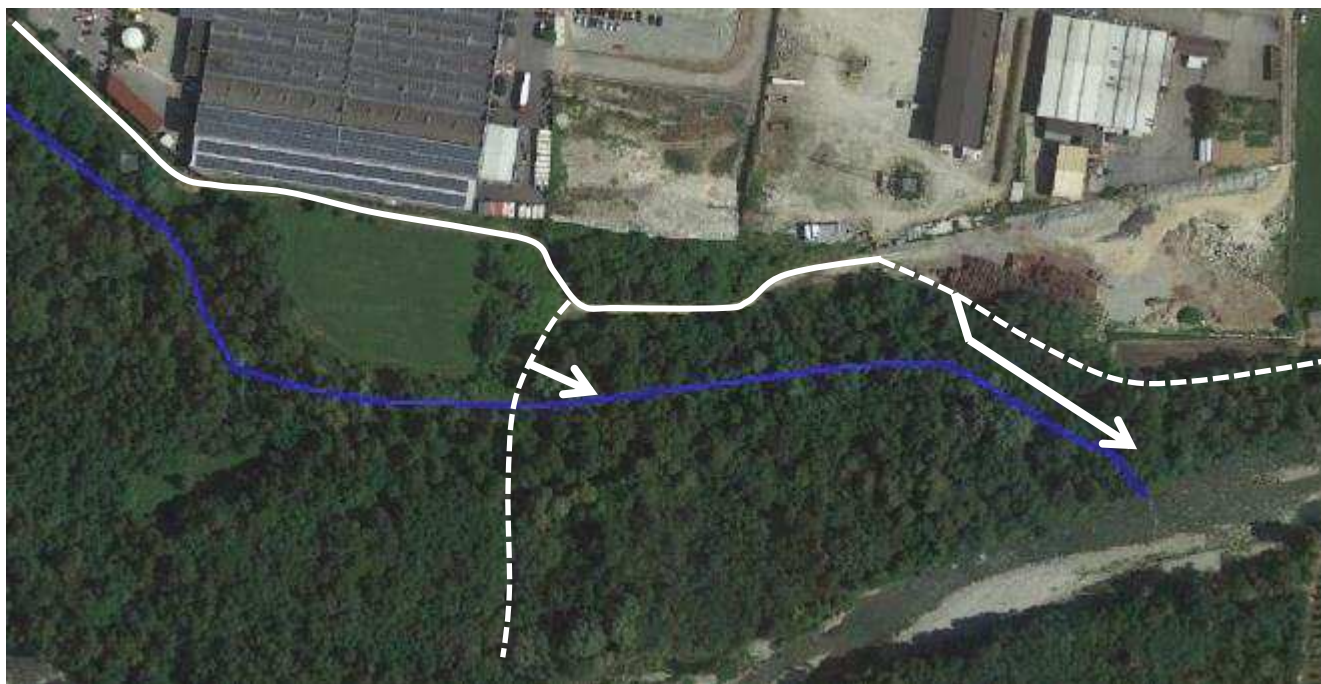
Figura 37: Indicazione su foto aerea delle vie di accesso alle aree di intervento previste nel Comune di Luserna San Giovanni.

Per accedere all'area di cantiere della rampa in progetto alla confluenza della risorgiva nel torrente Pellice è possibile sfruttare prima una strada comunale, spesso utilizzata dai mezzi meccanici delle attività produttive limitrofe, e poi per un breve tratto una strada comunale meno battuta ma di larghezza sufficiente. Da qui si accede alla zona golenale del Pellice scendendo lungo la scarpata in un punto in cui, nonostante il dislivello elevato (circa 4 m), le pendenze risultano più accessibili ai mezzi di cantiere.
